BMW X6 Egyéb 230 kW

Évjárat 2017. 01.	Teljesítmény 230 kW (313LE)	Kilométeróra állás 83 791 km	Üzemanyag Dízel	Sebességváltó Triptonik
----------------------	--------------------------------	---------------------------------	--------------------	----------------------------

360 PONTOS ÁTVIZSGÁLÁS EREDMÉNYE

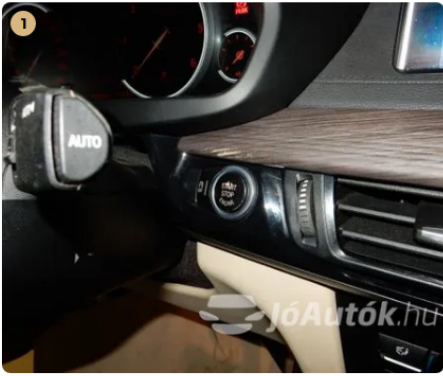
⚠ Kopás az indító gombon

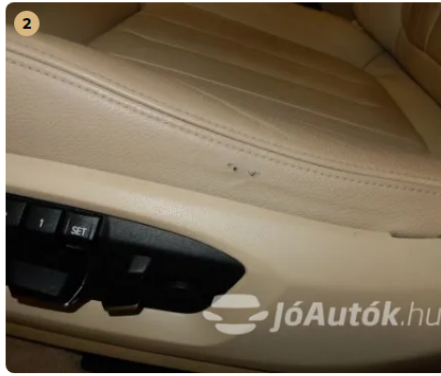
⚠ Kisebb kopás a sofőrülésen

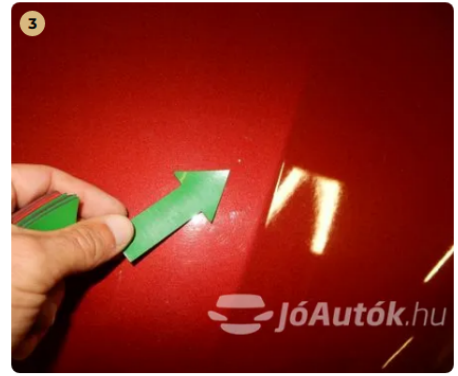
⚠ Kavicsnyom a motorháztetőn

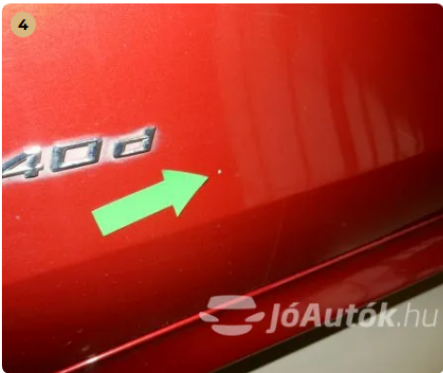
⚠ Kavicsnyom a bal oldali ajtón

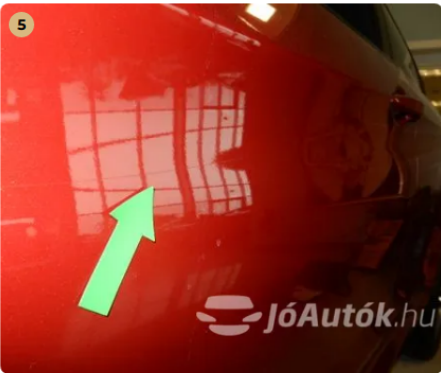
⚠ Hosszabb de polírozható karc a bal első és hátsó ajtón

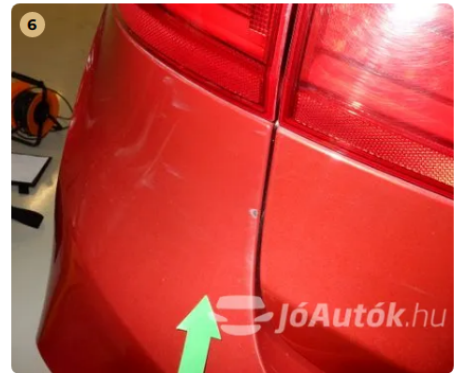
⚠ Apró sérülés a hátsó lökhárítón

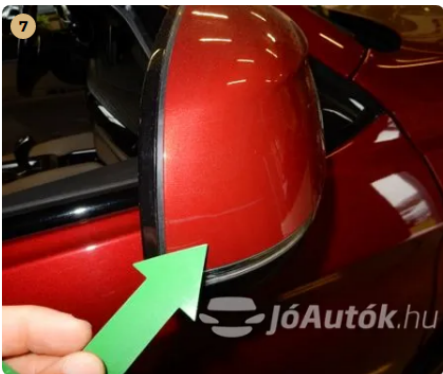
⚠ Karc a jobb első tükrön
