Kia Cee'd 1.6 CRDi AUTOMATA 100 kW

Évjárat 2021. 02.	Teljesítmény 100 kW (136LE)	Kilométeróra állás 82 000 km	Üzemanyag Dízel	Sebességváltó Triptonik
----------------------	--------------------------------	---------------------------------	--------------------	----------------------------

360 PONTOS ÁTVIZSGÁLÁS EREDMÉNYE

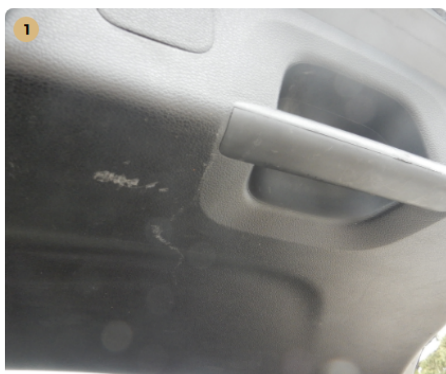
1 **Csomagtartó**

Karcos burkolat

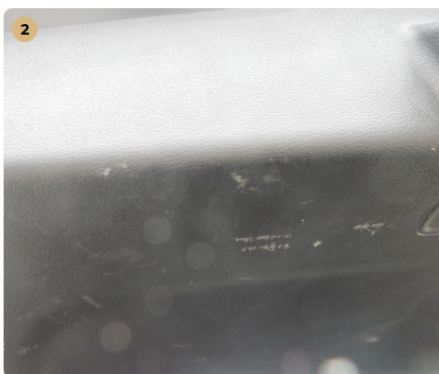
2 **Csomagtartó**

karcos burkolat

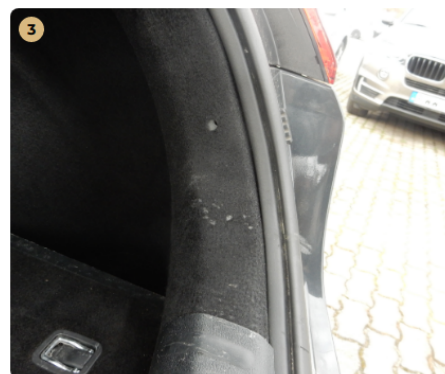
3 **Csomagtartó**

Karcos szakadt

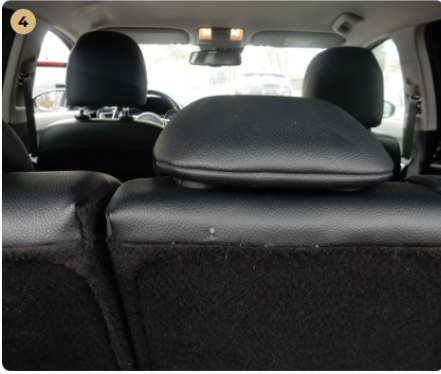
Csomagtartó
karcolás

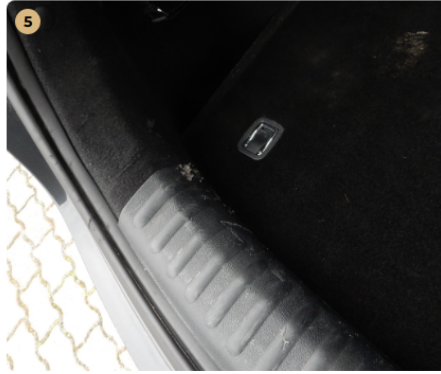
Csomagtartó
Horzsolások

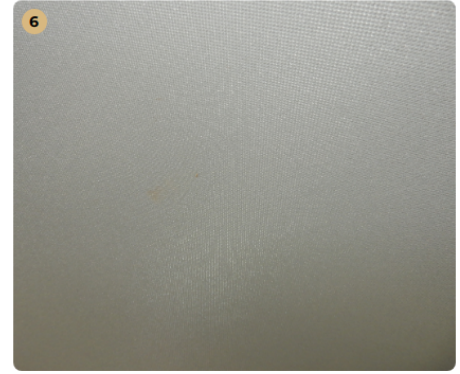
tetőkárpit
Szennyezett tetőkárpit

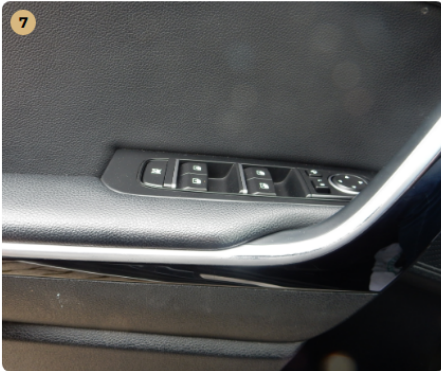
bal első ajtókárpit
Kopott behúzó

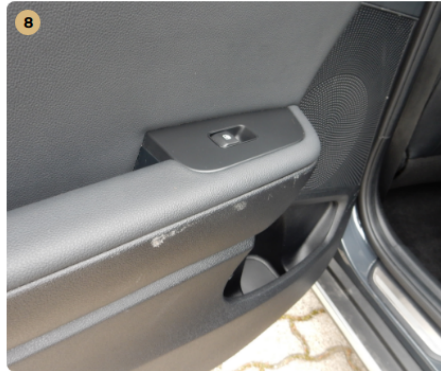
bal hátsó ajtókárpit
Sérülés a behúzón

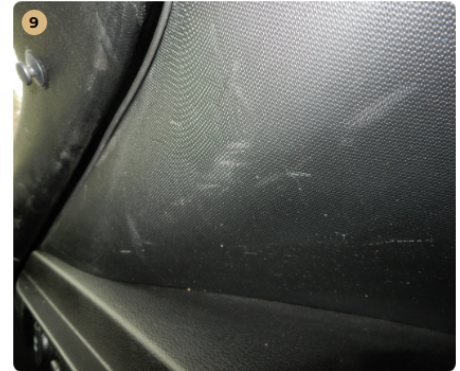
Csomagtartó
Karcolások

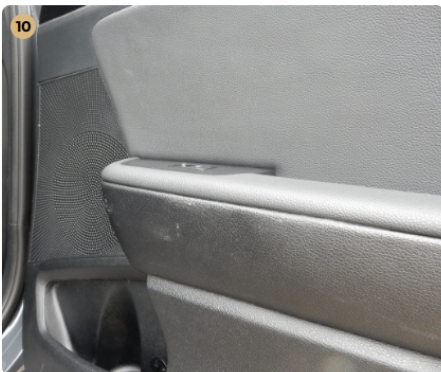
jobb hátsó ajtókárpit
Sérülések a behúzón

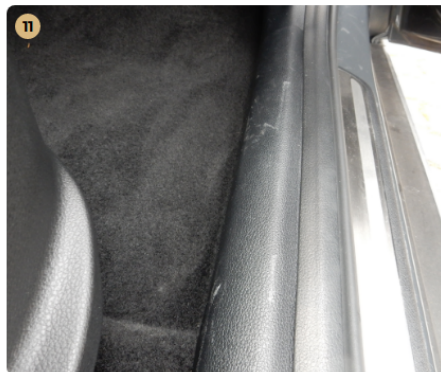
jobb oldali küszöb
karcolás

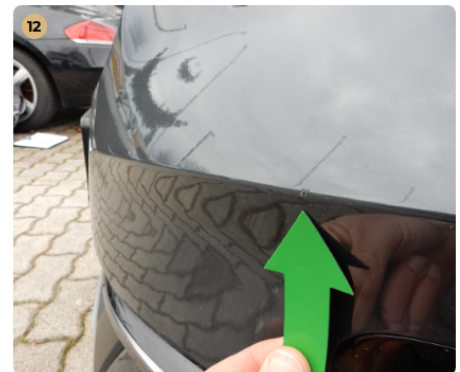
első lökhárító
több kavicsnyom

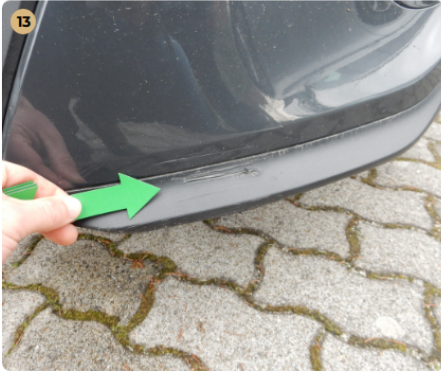
! első lökhárító
Húzásnyom

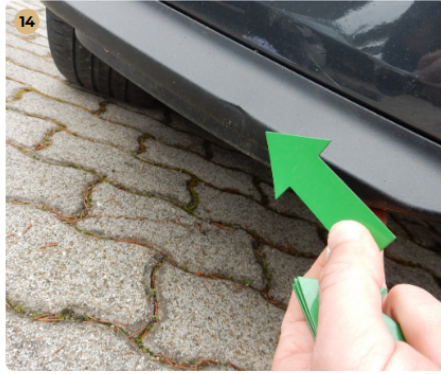
! első lökhárító
Kisebb horpadás

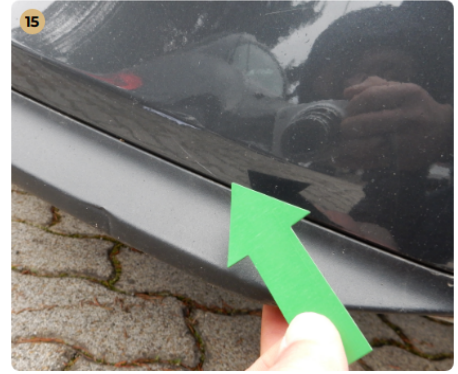
! első lökhárító
Horzsolás

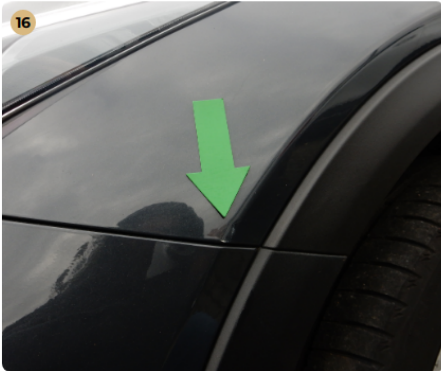
! bal első sárvédő
Kisebb kopás

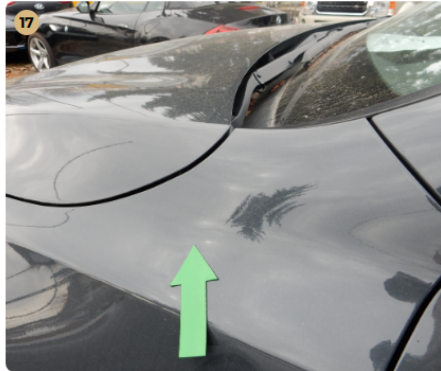
! bal első sárvédő
Karcolások

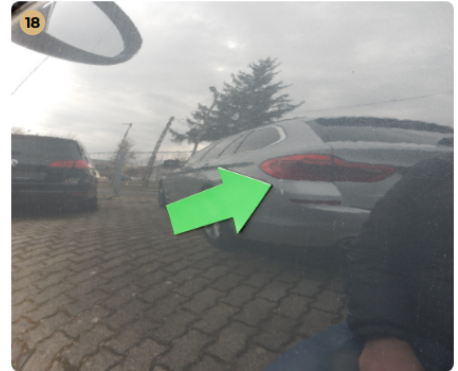
! bal első ajtó
karcolások

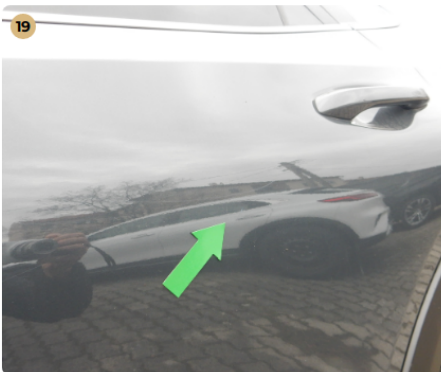
! bal hátsó ajtó
Karcolás

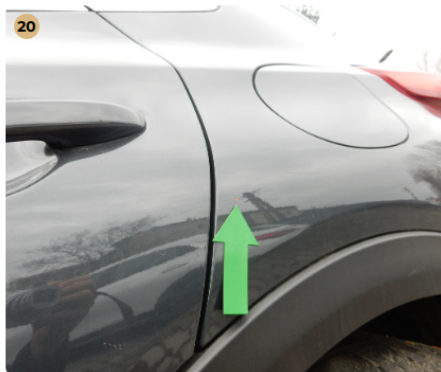
! bal hátsó sárvédő
Apró sérülés

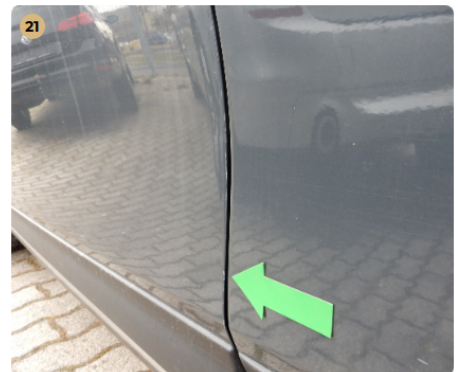
! bal első ajtó
Kopás a peremen

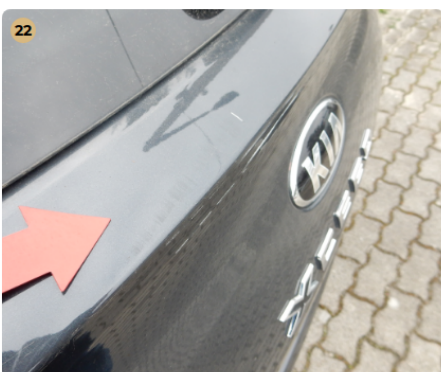
! hátsó lökhárító
Horzsolás

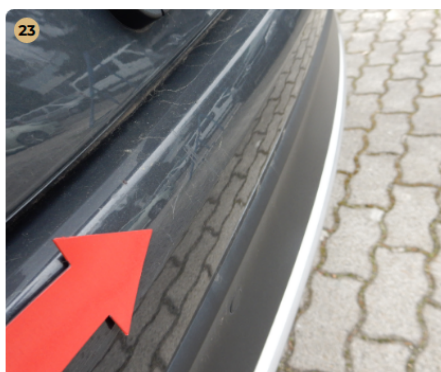
! hátsó lökhárító
Kisebb sérülés

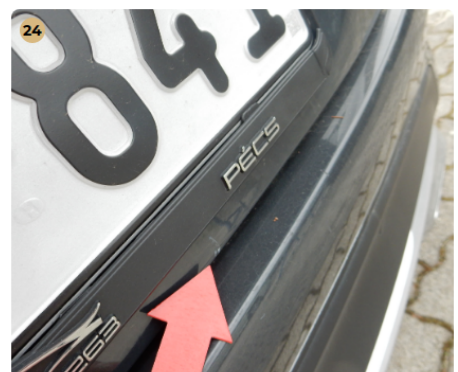
! csomagtartótető
Kisebb festékhiba

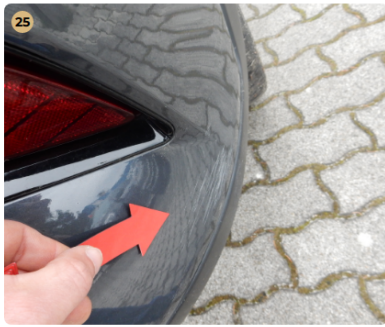
! hátsó lökhárító

Horzsolás

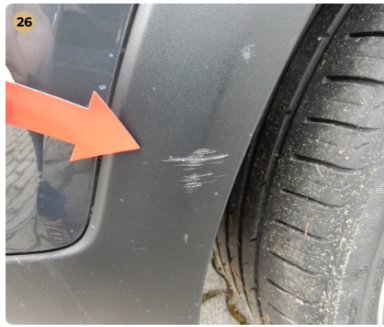
! jobb hátsó sárvédő

Húzásnyom

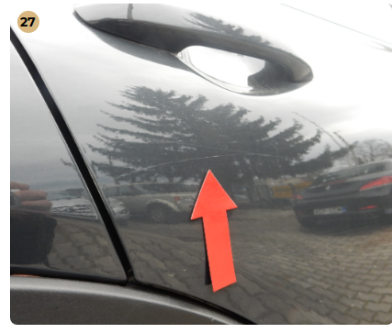
! jobb hátsó ajtó

Karcos

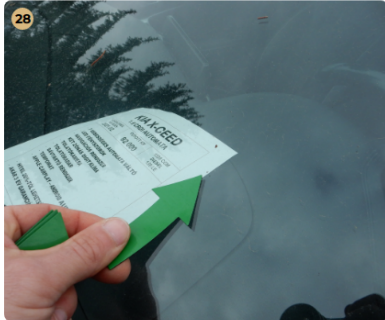
! első szélvédő

Kavicsnyomok

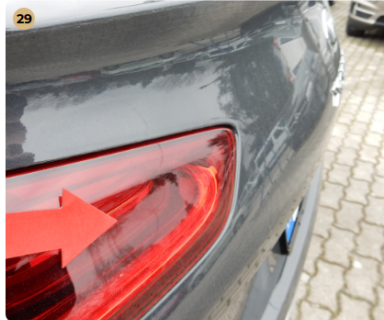
! bal hátsó lámpa

Horzsolás
