Lexus RX RX 450h Comfort Plus e-CVT 193 kW

360 PONTOS ÁTVIZSGÁLÁS EREDMÉNYE

Állapotfelmérés dátuma	2024. 04. 03.	Állapotfelmérő cég neve	Net Mobilitas Zrt.
Székhely	1055 Budapest, Honvéd utca 20. Adószám		25575251-2-41.

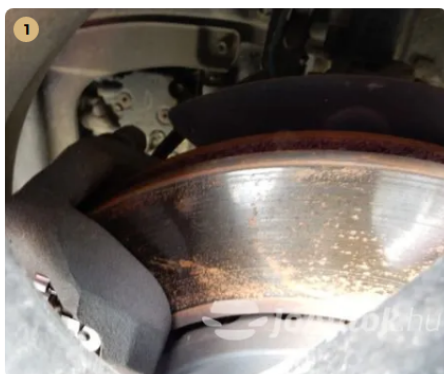
✓ Jó állapotú féktárcsák

Jó állapotú féktárcsák

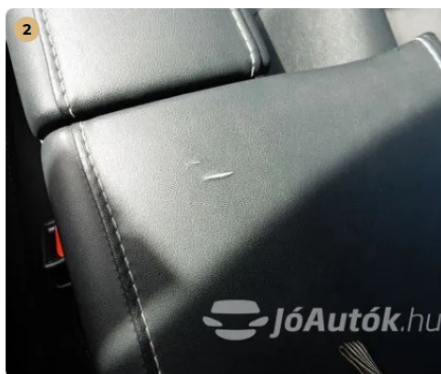
⚠ Apró szakadás a könyöklőn

Apró szakadás a könyöklőn

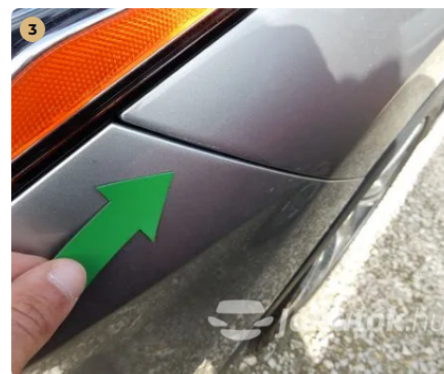
⚠ Sárvédő peremen kopás

Sárvédő peremen kopás

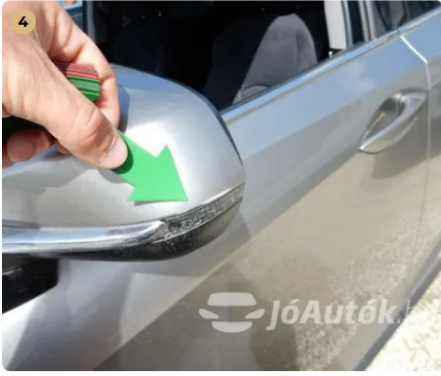
Horzsolás a bal oldali tükrön

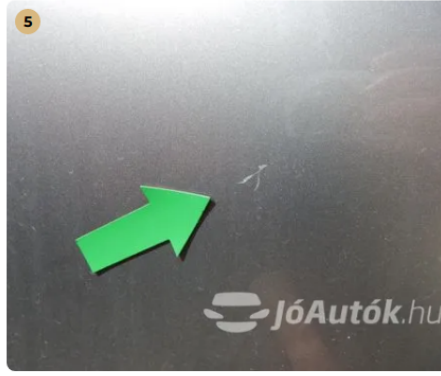
Kisebb karc a bal első ajtón

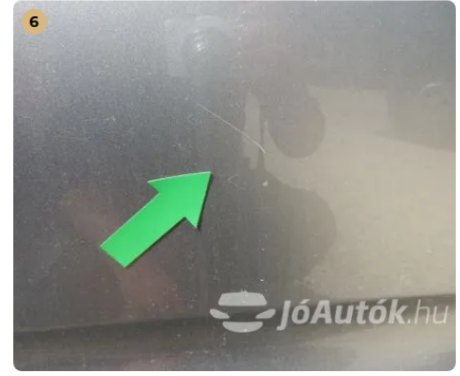
Kisebb karc a bal első ajtón

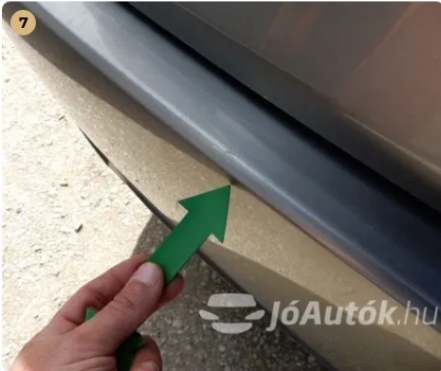
Kisebb karcolások a hátsó lökhárítón

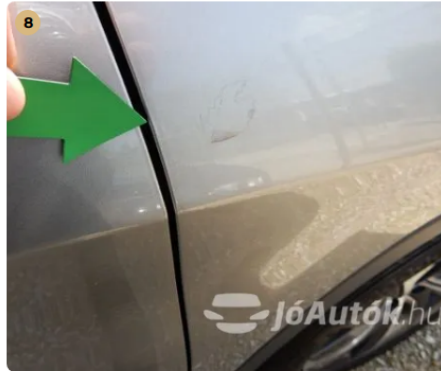
Kisebb lakkhiba a jobb első sárvédőn
