## Hyundai Tucson Tucson 1.7 CRDi HP Comfort DCT 104 kW

# 360 PONTOS ÁTVIZSGÁLÁS EREDMÉNYE

Állapotfelmérés dátuma	2024. 04. 03.	Állapotfelmérő cég neve	Net Mobilitás Zrt.
Székhely	1055 Budapest, Honvéd utca 20.	Adószám	25575251-2-41.

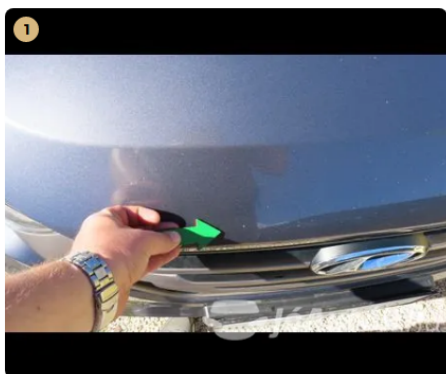
**motorháztető**  
kavics sérülések

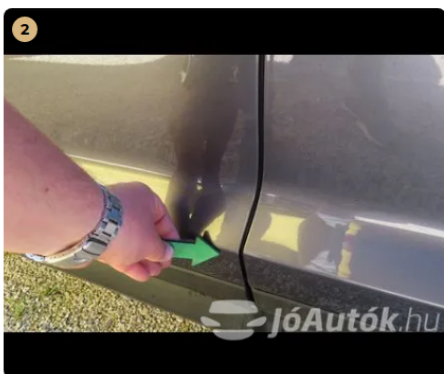
**bal első ajtó**  
fény sérülés

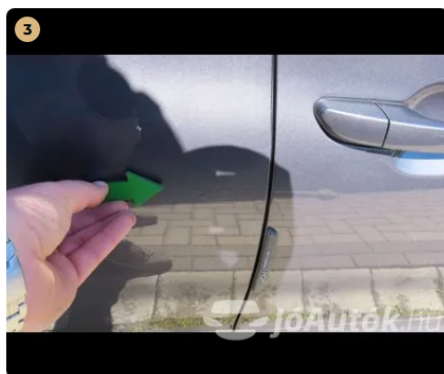
**jobb hátsó és jobb első ajtó**  
fény sérülés, karc, horpadás
