Peugeot Rifter Rifter 1.2 PureTech Active S&S 81 kW

Évjárat
2018. 11.Teljesítmény
81 kW (110LE)Kilométeróra állás
34 900 kmÜzemanyag
BenzinSebességváltó
Manuális/kézi

360 PONTOS ÁTVIZSGÁLÁS EREDMÉNYE

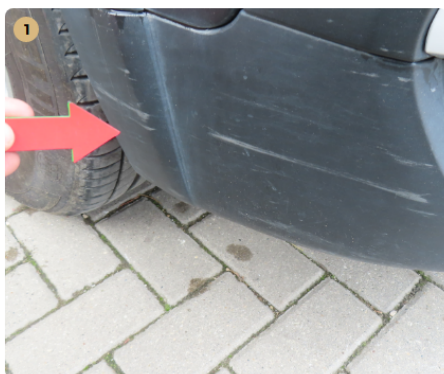
! első lökhárító

karcok, enyhe horzsolás

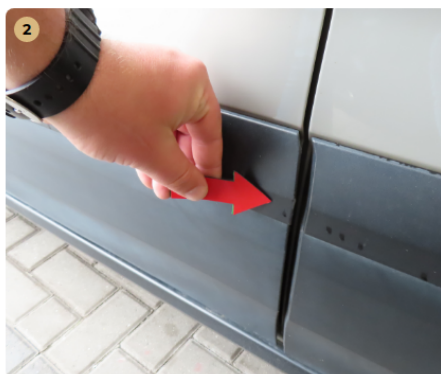
! bal első ajtó

fénysérülés

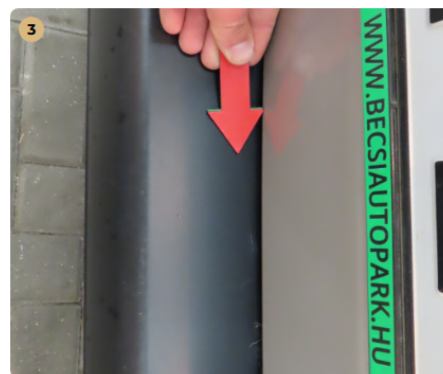
! hátsó lökhárító

karcos

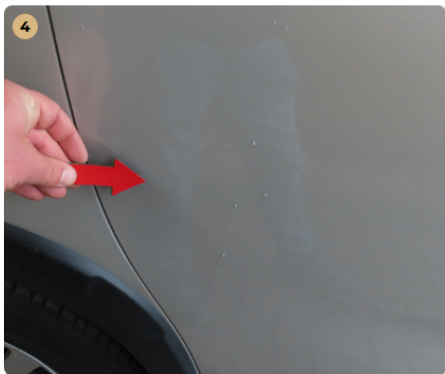
! jobb hátsó ajtó

fénysérülés
