Renault Fluence Fluence 1.5 dCi Business EURO6 70 kW

360 PONTOS ÁTVIZSGÁLÁS EREDMÉNYE

Renault Fluence 1.5 dCi Business EURO6 70 kW

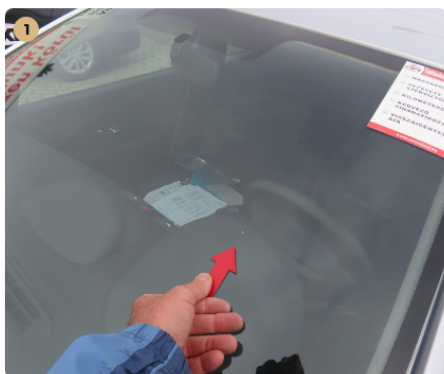
⚠ ELSŐ SZÉLVÉDŐ

KAVICS
