Seat Leon Leon ST 2.0 CR TDI X-Perience Start&Stop 4Drive 110 kW

Évjárat
2015. 01.

Kilométeróra állás
183 500 km

360 PONTOS ÁTVIZSGÁLÁS EREDMÉNYE

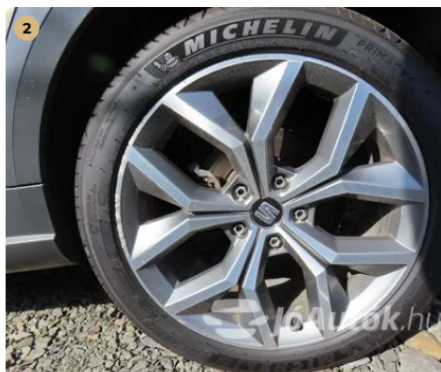
Szép alu felni
