Volkswagen Passat Passat Variant 2.0 TDI BMT SCR Highline 4Motion DSG7 140 kW

360 PONTOS ÁTVIZSGÁLÁS EREDMÉNYE

Állapotfelmérés dátuma	2024. 03. 20.	Állapotfelmérő cég neve	Net Mobilitas Zrt.
Székhely	1055 Budapest, Honvéd utca 20.	Adószám	25575251-2-41.

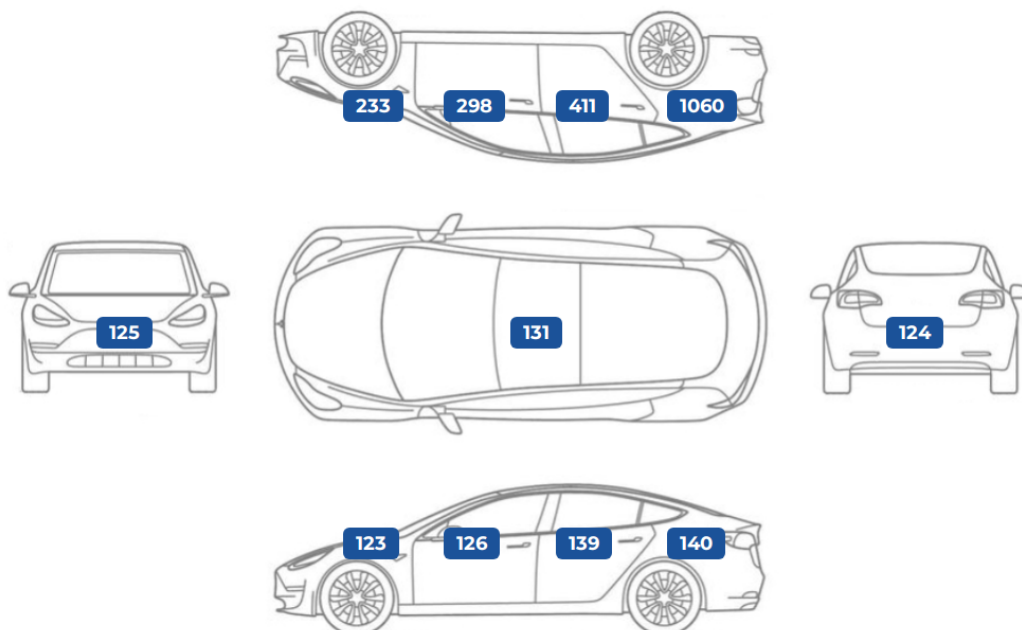
Karosszéria festékvastagság (mikrométerben)

Szakvélemény: Az autó jobb oldala újra lett fényezve szakszerűen, kifogástalanul. A küszöbökönél mért értékek alapján (8l) szerkezeti sérülés valószínűleg nem történt.

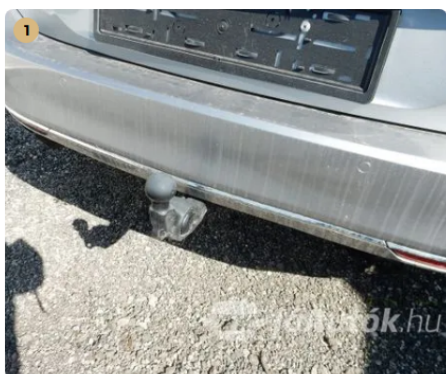
✓ Vonóhorog

Az autó rendelkezik vonóhoroggal

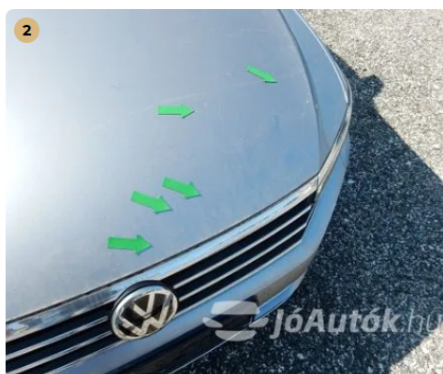
⚠ Több apró kavicsnyom a motorháztetőn

Motorháztetőn található pár kavicsnyom

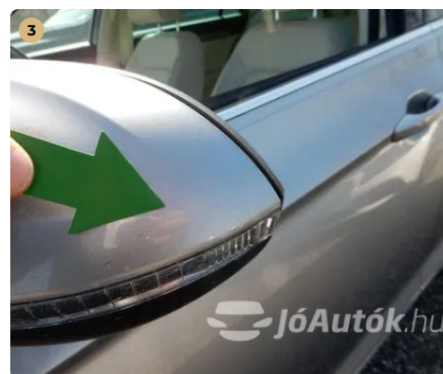
⚠ Bal oldali tükrön apró horzsolás

Bal oldali tükrön apró horzsolás

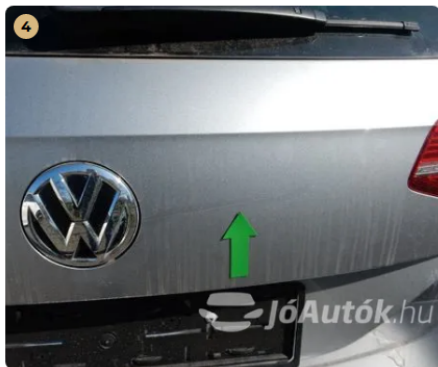
⚠ Csomagtérajtón karc

Polírozással eltüntethető kisebb karc a csomagtérfedélen
