Toyota Avensis Avensis 1.8 Active Trend+ CVT 108 kW

Évjárat 2018. 08.	Teljesítmény 108 kW (LE)	Kilométeróra állás 71 750 km	Üzemanyag Benzin	Sebességváltó Fokozatmentes automat...
-----------------------------	------------------------------------	--	----------------------------	--

Gyártási év:	2018. 08.	Első forgalomba helyezés:	2018. 07.
Első hazai forgalomba helyezés:	2018. 07.	Műszaki érvényes:	2025. 05.
Alvázsám:	SB1BG76L00E161003	Rendszám:	SNN222
Szín:	Barna	Szervízkönyv:	-
Gyári kulcsok:	2 db	Másolt kulcsok:	- db

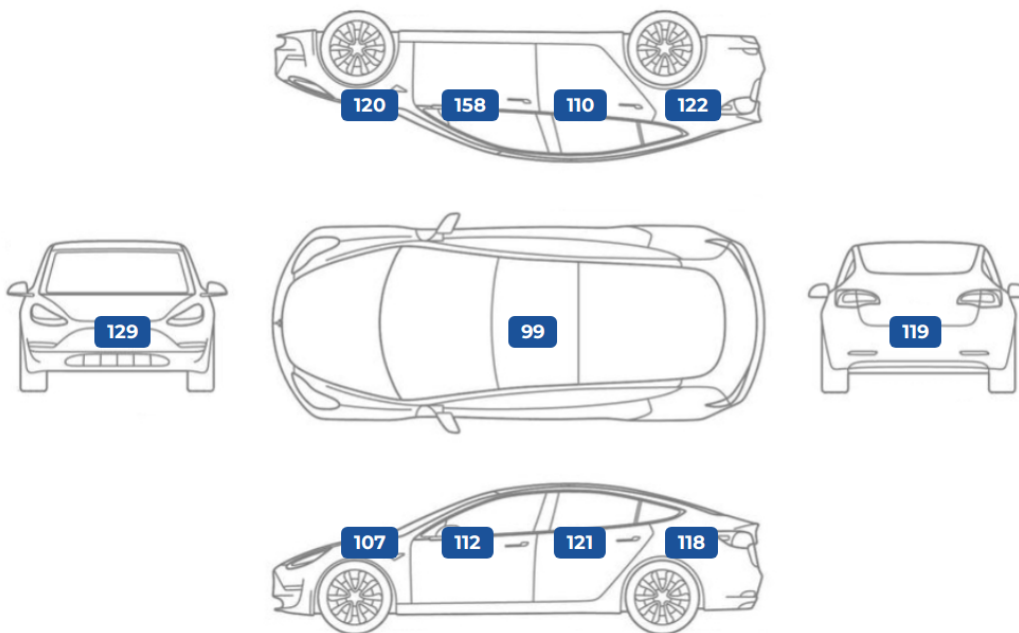
Karosszéria festékvastagság (mikrométerben)

Külső karosszéria elemek:	Korához képest jó állapotban van.. A karosszériaelemek csavarjain megbontás jele nem látszik. A festékmérés során eltérő értékeket találtam. A karosszéria elemek közötti hézagok megfelelőek. Az autó karosszéria elemein javítások nyomai nem láthatók.	8
Kárpitozás és belső burkolatok:	Korához képest jó állapotban van.. Műszerfal normál állapotú. Tetőkárpit normál állapotú. A kormánykerék gyári állapotú. Az autó utastere újszerű, kopás mentes, újautó illat érezhető. Az autó utastere normál, korának megfelelő.	7
Felnik:	Korához képest jó állapotban van.. Könnyűfém felni gyári. Könnyűfém felni nem karcos.	2

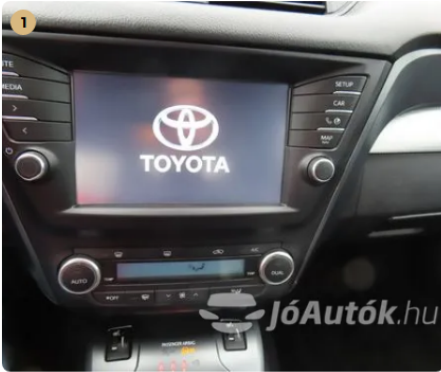
✓ **Elektromos berendezések**
Gombvilágítások megfelelően működnek. -

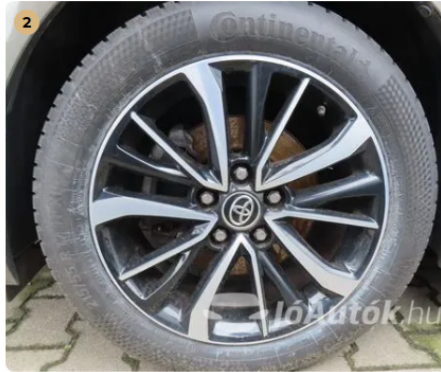
✓ **Felnik**
Könnyűfém felni gyári. -

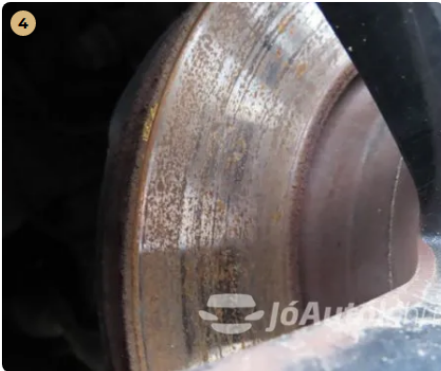
⚠ **Féktrendszer**
A féktárcsán kezdődő vállasodás található. -

Kitekert kormányzott kerekek mellett ellenőriztük a fékcsövek, fékkábelek, féknyereg állapotát, illetve a féktárcsabelső oldalát Fékárcsa esetében a felületi korrózió általában csak a használat hiányát jelzi, de a vállas, illetve barázdált féktárcsa tényleges rendellenesség

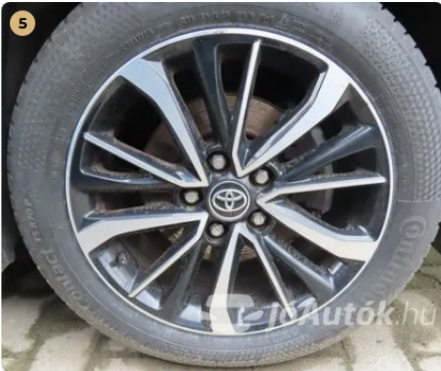
✓ **Gumiabroncsok**
A gumiabroncsok oldalja nem repedezett. -

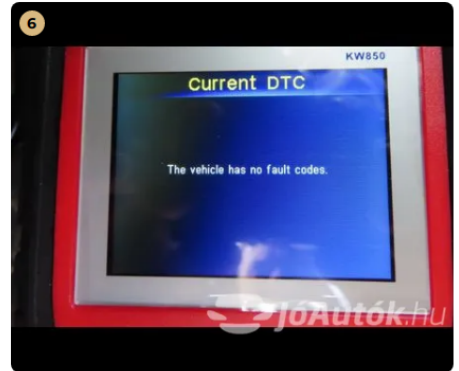
✓ **Hibakód kiolvasása**
Számítógépes kiolvasás során nem találtam hibát. -

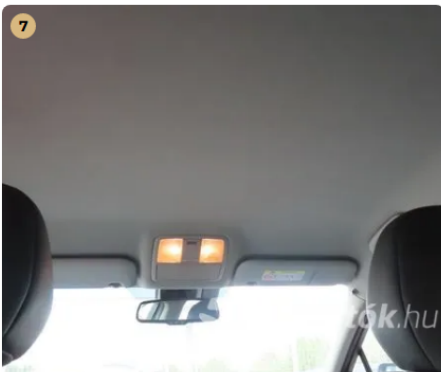
✓ **Kárpitozás és belső burkolatok**
Tetőkárpit normál állapotú. -

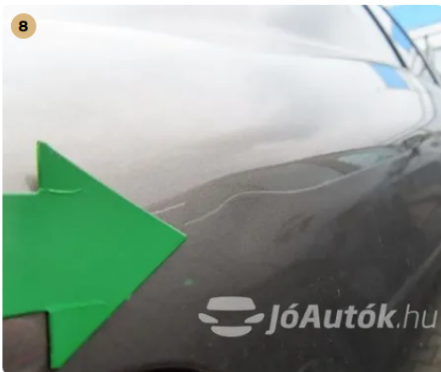
⚠ **Külső karosszéria elemek**
Egyéb jobb hátsó ajtón kis horpadás látható.

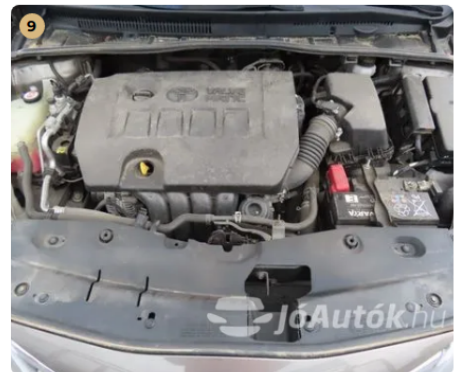
✓ **Motor**
A motor poros, nem történt motortér mosás. -

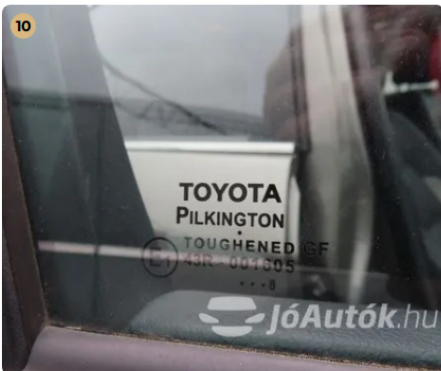
✓ **Szélvédők, üvegek**
Oldalsó üvegen látható sérülés nincs. -
