## Dacia Duster Duster 1.5 Blue dCi Comfort 85 kW

Évjárat  
2020. 12.Teljesítmény  
85 kW (115LE)Kilométeróra állás  
52 744 kmÜzemanyag  
DízelSebességváltó  
Manuális/kézi

## 360 PONTOS ÁTVIZSGÁLÁS EREDMÉNYE

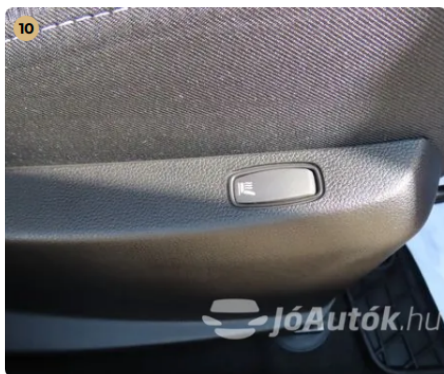
✓  
ülésfűtés
