Hyundai i20 i20 1.25 LP Comfort 55 kW

360 PONTOS ÁTVIZSGÁLÁS EREDMÉNYE

Állapotfelmérés dátuma	2024. 04. 03.	Állapotfelmérő cég neve	Net Mobilitas Zrt.
Székhely	1055 Budapest, Honvéd utca 20. Adószám		25575251-2-41.

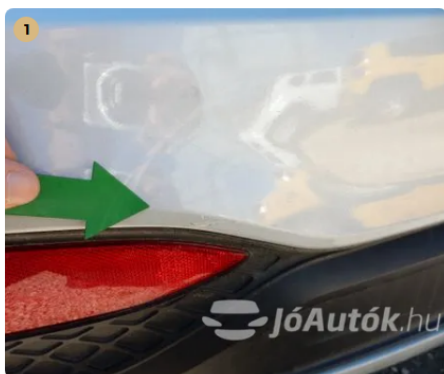
⚠️ Apró sérülés nyoma a hátsó lökhárítón
Apró sérülés nyoma a hátsó lökhárítón

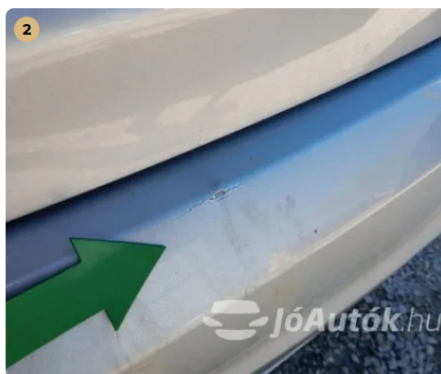
⚠️ Kisebb sérülés a hátsó lökhárítón
Kisebb sérülés a hátsó lökhárítón

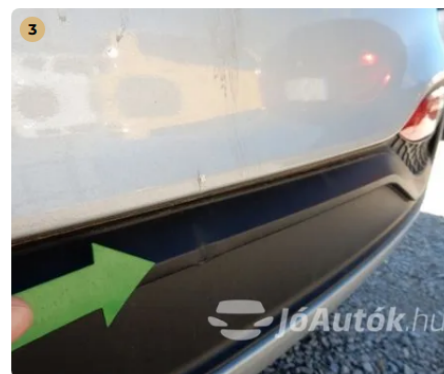
⚠️ Kisebb sérülés a hátsó lökhárítón
Kisebb sérülés a hátsó lökhárítón

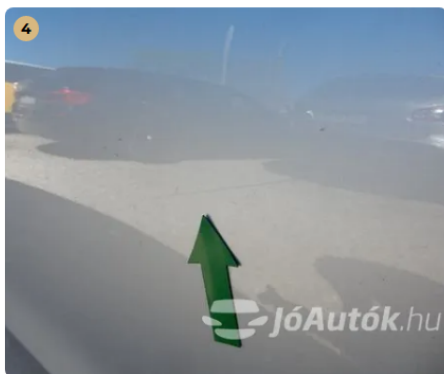
! Jobb első ajtó

Polírozással eltüntethető karc

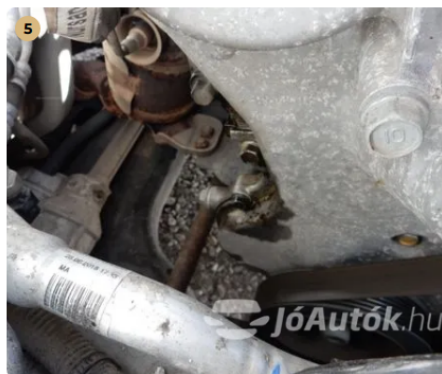
! Minimális olajszivárgás

Olajszivárgás, nem jelentős mennyiség

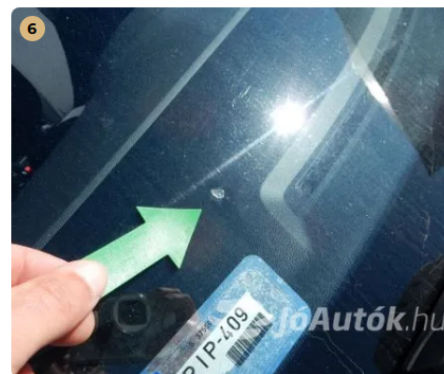
! Kavicsfelverődés

Kavicsfelverődés repedés nélkül

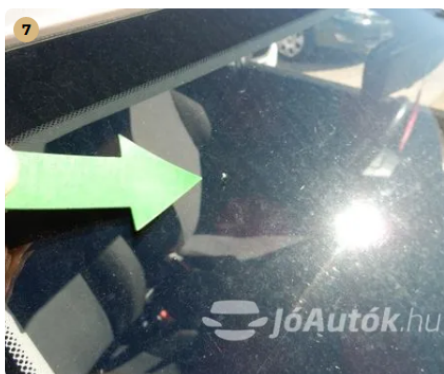
! Kavicsnyom

Kavicsnyom
