## Opel Mokka X MOKKA X 1.6 Selection Start-Stop THM 5,9%-tól! - Mo-i - EGYGAZDÁS - GYÖNYÖRŰ - MÁRKASZERVIZES MŰLT! 85 kW

### 360 PONTOS ÁTVIZSGÁLÁS EREDMÉNYE

Állapotfelmérés dátuma	2024. 04. 04.	Állapotfelmérő cég neve	Net Mobilitás Zrt.
Székhely	1055 Budapest, Honvéd utca 20. Adószám		25575251-2-41.

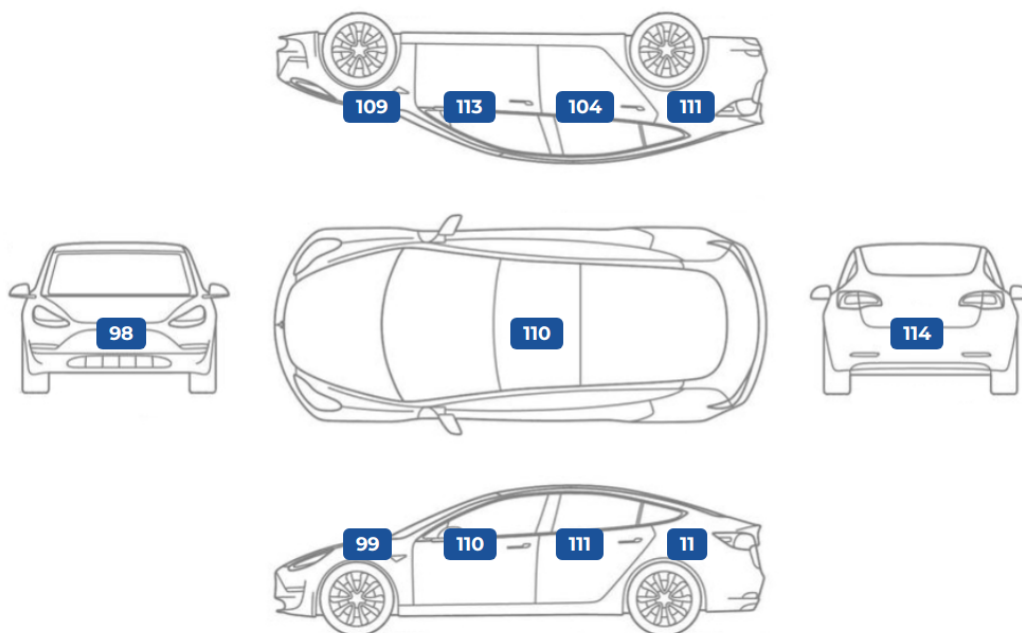
### Karosszéria festékvastagság (mikrométerben)

Szakvélemény: A mért értékek alapján eredeti fényezésű gépkocsi.

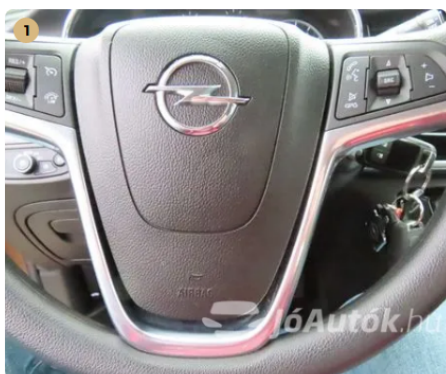
multikormány

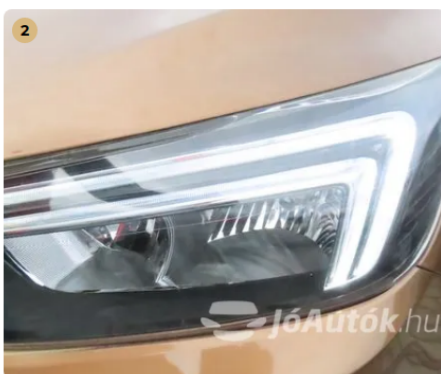
design led lámpa

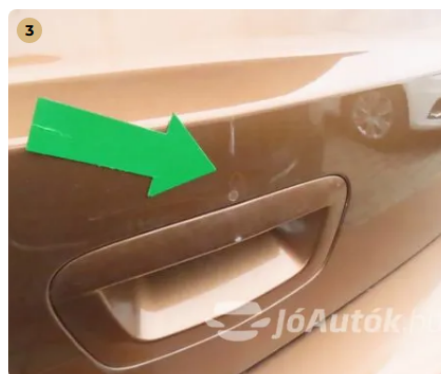
karc

Felület karcolás javítást nem igényel.
