Mercedes-Benz E 220 E 220 d T 9G-TRONIC, 5 ajtó, 9 fokozatú  
tiptronic váltó 143 kWÉvjárat  
2017. 01.Teljesítmény  
143 kW (194LE)Kilométeróra állás  
107 578 kmÜzemanyag  
DízelSebességváltó  
Tiptronic

- 360 pontos állapotfelmérésen átesett jármű
- JóAutók.hu független műszaki szakértője által átvizsgálva
- Minden említésre méltó eltérés képpel és szöveggel dokumentálva
- Akár 3 év garanciával

Állapotfelmérés dátuma	2024. 04. 18.	Állapotfelmérő cég neve	Net Mobilitas Zrt.
Székhely	1055 Budapest, Honvéd utca 20. Adószám		25575251-2-41.

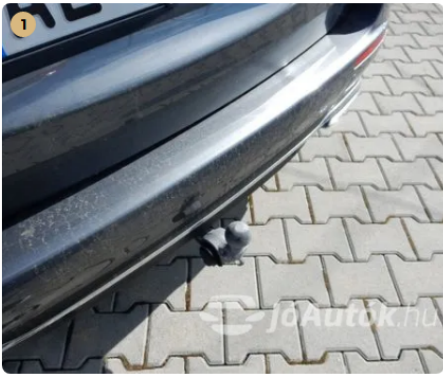
✓ Vonóhorgos autó

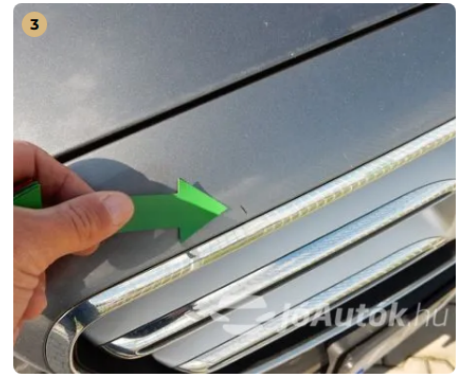
⚠ Apró karc a hűtőmaszkon

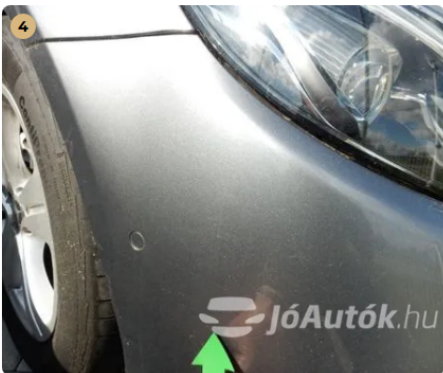
⚠ Karc az első lökhárítón

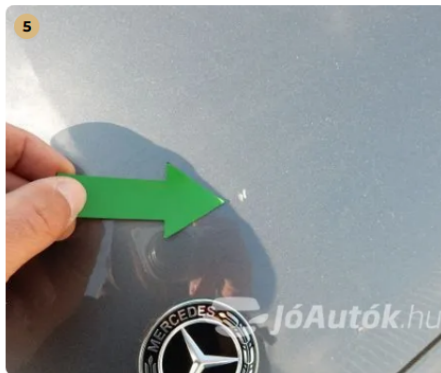
⚠ Karc a motorháztetőn
