## Opel Astra F Astra 1.0 T Start-Stop Dynamic 77 kW

<b>Évjárat</b> 2015. 11.	<b>Teljesítmény</b> 77 kW (105LE)	<b>Kilométeróra állás</b> 95 322 km	<b>Üzemanyag</b> Benzin	<b>Sebességváltó</b> Manuális/kézi
-----------------------------	--------------------------------------	--	----------------------------	---------------------------------------

## 360 PONTOS ÁTVIZSGÁLÁS EREDMÉNYE

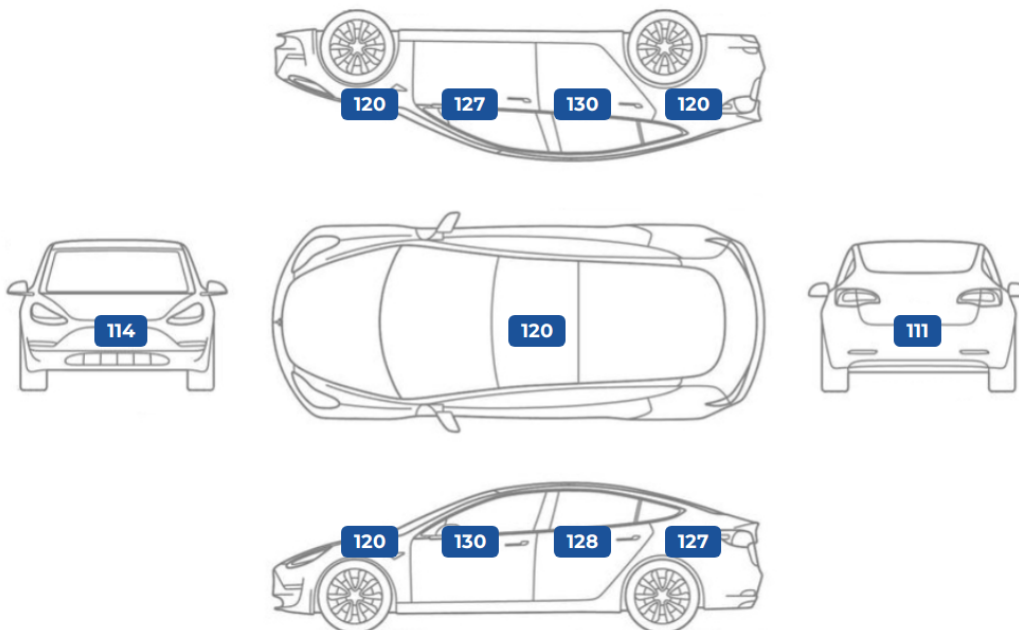
#### Karosszéria festékvastagság (mikrométerben)

<b>Külső karosszéria elemek:</b>	Korának és futásának megfelelő. A karosszériaelemek csavarjain megbontás jele nem látszik. A festékmérés során eltérő mértéket nem találtam. <span>3 - 4</span>
<b>Kárpitozás és belső burkolatok:</b>	Korának és futásának megfelelő. Műszerfal normál állapotú. Az autó utastere normál, korának megfelelő. <span>2</span>
<b>Felnik:</b>	Futásának megfelelő

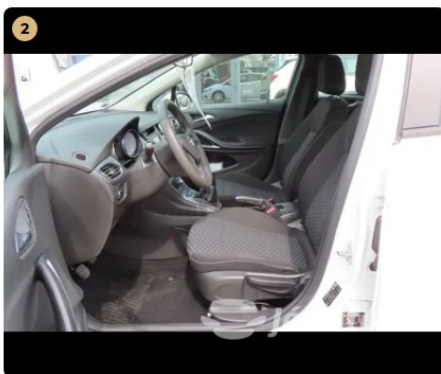
**2** **✓ belső kárpitozás**  
megkímélt, újszerű

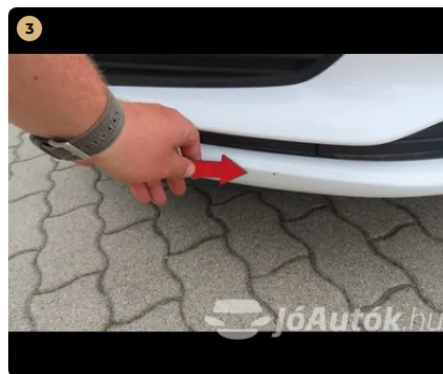
**3** **! első vészháritó**  
apró kavics sérülések

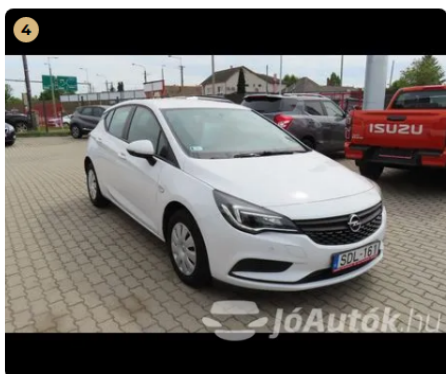
**4** **✓ jármű fényezése**  
újszerű, megkímélt

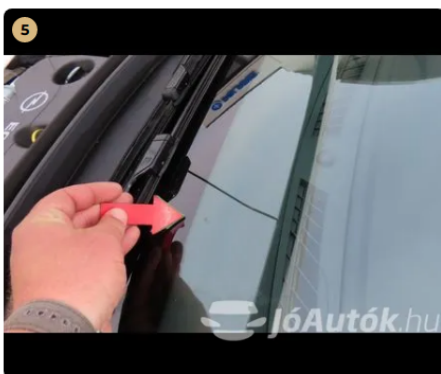
**5** **! első szélvédőn**  
kavics felverődés
