Honda Civic Civic 1.0 T Elegance Navi CVT 95 kW

Évjárat 2017. 03.	Teljesítmény 95 kW (129LE)	Kilométeróra állás 60 826 km	Üzemanyag Benzin	Sebességváltó Fokozatmentes automat...
----------------------	-------------------------------	---------------------------------	---------------------	---

360 PONTOS ÁTVIZSGÁLÁS EREDMÉNYE

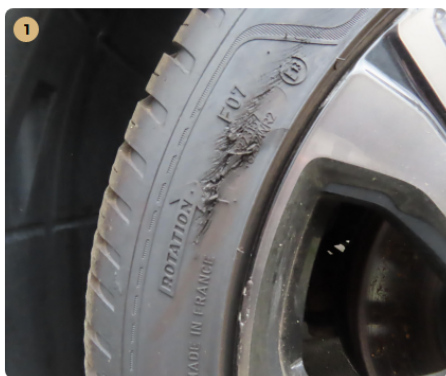
! JOBB ELSŐ GUMI

PICI SÉRÜLÉS
