Opel Astra F Astra 1.4 T Start-Stop Innovation 92 kW

360 PONTOS ÁTVIZSGÁLÁS EREDMÉNYE

Állapotfelmérés dátuma	2024. 02. 07.	Állapotfelmérő cég neve	Net Mobilitás Zrt.
Székhely	1055 Budapest, Honvéd utca 20. Adószám		25575251-2-41.

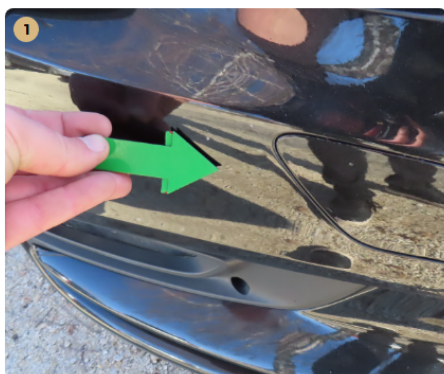
⚠ első lökhárító

Apró kavics sérülések

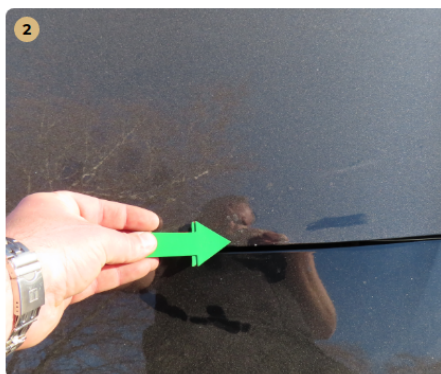
⚠ motorháztető

apró fény sérülések

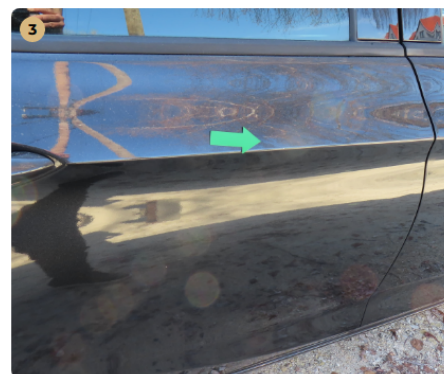
⚠ jobb hátsó ajtó

apró karc

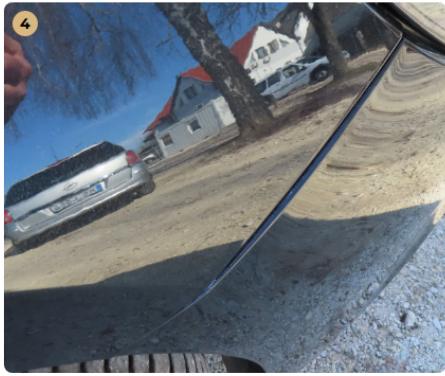
! jobb első sárvédő
apró fény sérülés

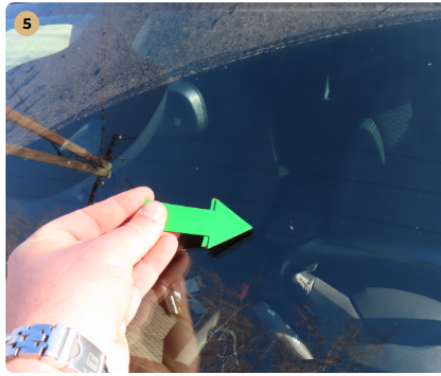
! első szélvédő
apró kavics felverődések
