Dacia Duster DUSTER 1.2 TCe Exception EURO6 THM 5,9%-tól! - Mo-i - EGYGAZDÁS - 53e KM FUTÁS - VÉGIG SZERVIZKÖNYVES!!! 92 kW

360 PONTOS ÁTVIZSGÁLÁS EREDMÉNYE

Állapotfelmérés dátuma	2024. 04. 03.	Állapotfelmérő cég neve	Net Mobilitás Zrt.
Székhely	1055 Budapest, Honvéd utca 20.	Adószám	25575251-2-41.

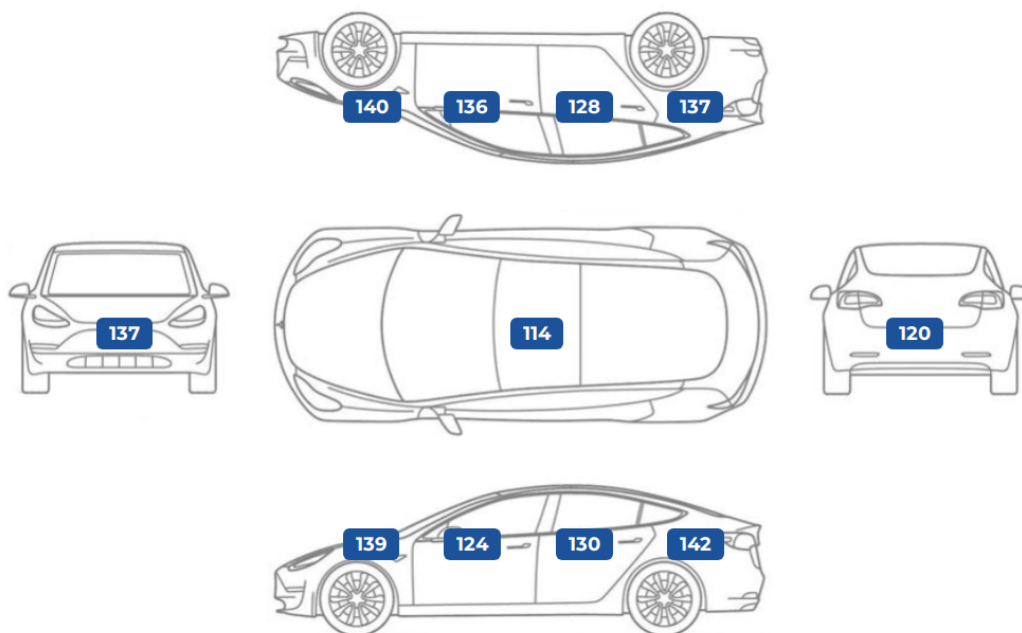
Karosszéria festékvastagság (mikrométerben)

Szakvélemény: A mért értékek alapján eredeti fényezésű!

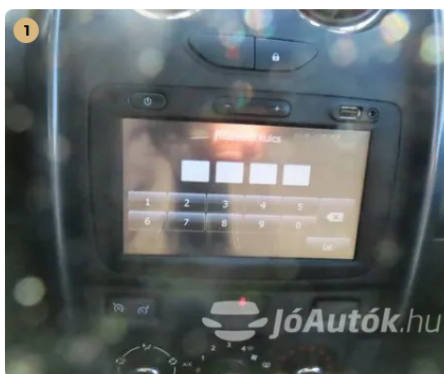
Led kijelző!

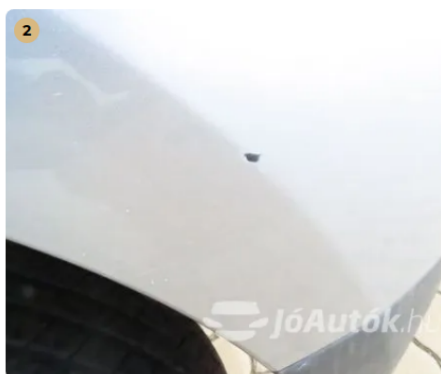
Eső lökhárítón apró leverődés

Javítást nem igényel !
