Skoda Octavia Octavia Combi 1.6 CR TDI Ambition 85 kW

- 360 pontos állapotfelmérésen átesett jármű
- JóAutók.hu független műszaki szakértője által átvizsgálva
- Minden említésre méltó eltérés képpel és szöveggel dokumentálva
- Akár 3 év garanciával

Jármű azonosító adatai

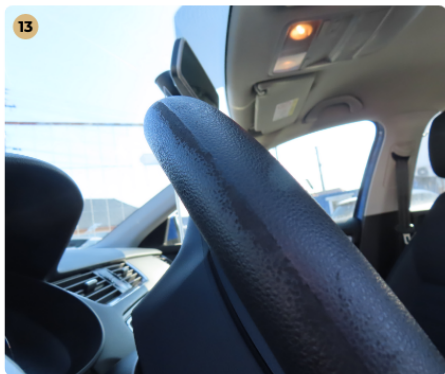
bal első sárvédő

Kormányon kis kopás
