Hyundai Ioniq Comfort+Start csomag Aut., 5 ajtó, 0 fokozatú fokozatmentes automata váltó 88 kW

360 PONTOS ÁTVIZSGÁLÁS EREDMÉNYE

Állapotfelmérés dátuma	2024. 04. 09.	Állapotfelmérő cég neve	Net Mobilitas Zrt.
Székhely	1055 Budapest, Honvéd utca 20. Adószám		25575251-2-41.

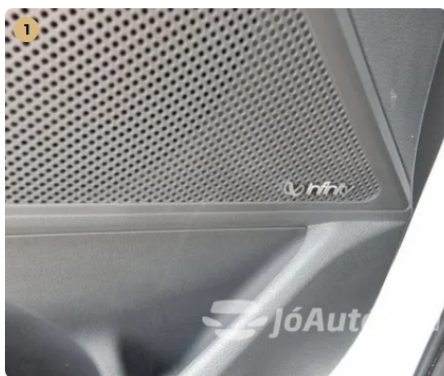
✓ Infinity hifi

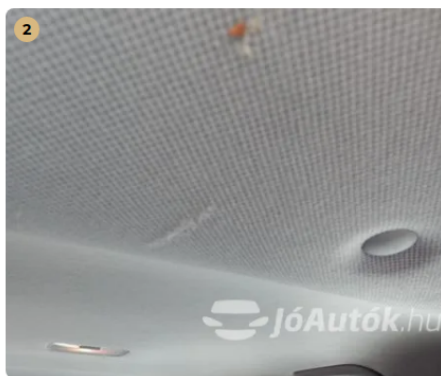
⚠ Karc a tetőkárpiton

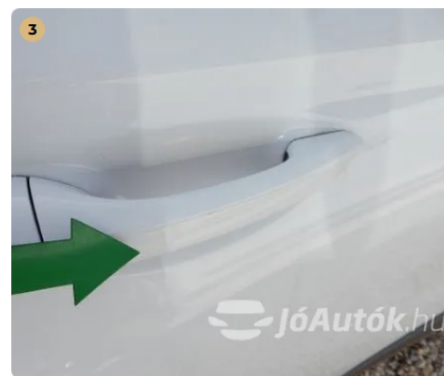
⚠ Horzsolás a jobb első kilincsen

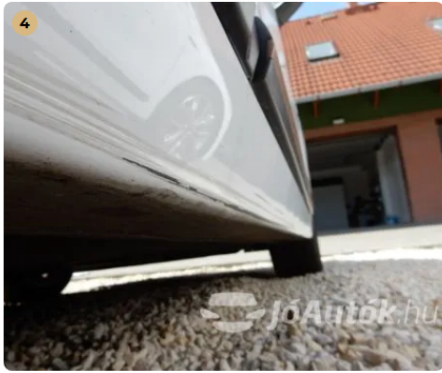
Húzásnyom a jobb küszöbön
