## BMW M1 X6 xDrive40d (Automata) 230 kW

## 360 PONTOS ÁTVIZSGÁLÁS EREDMÉNYE

| Állapotfelmérés dátuma | 2024. 02. 09. | Állapotfelmérő cég neve | Net Mobilitas Zrt. |

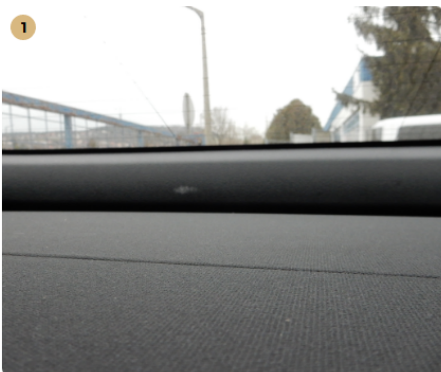
**Csomagtartó**  
Burkolaton sérülés

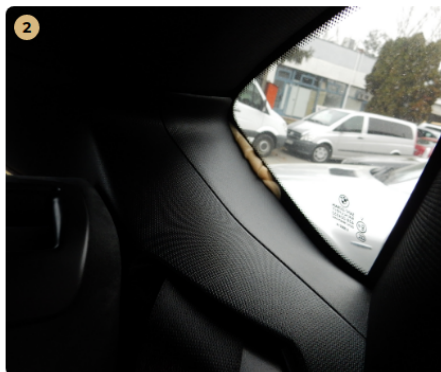
**Csomagtartó**  
Kárpit szivacs kilóg

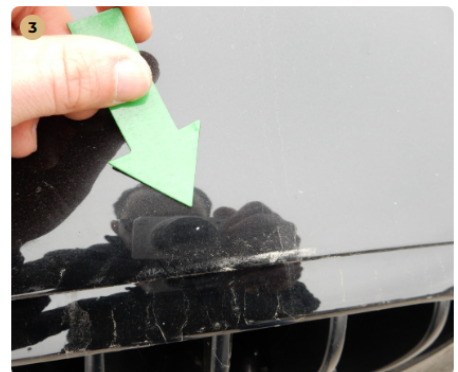
**motorháztető**  
kavicsnyomok több helyen

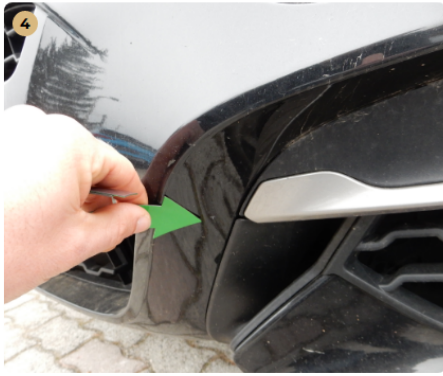
**első lökhárító**

Kavicsfelverődések több helyen

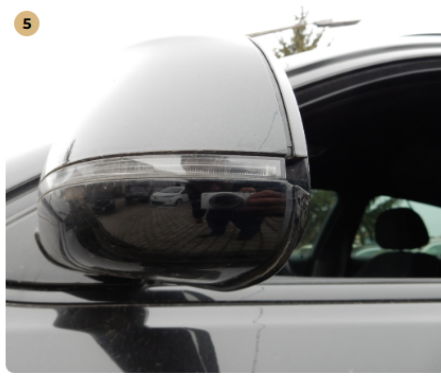
**bal első ajtó**

Karcos tükör

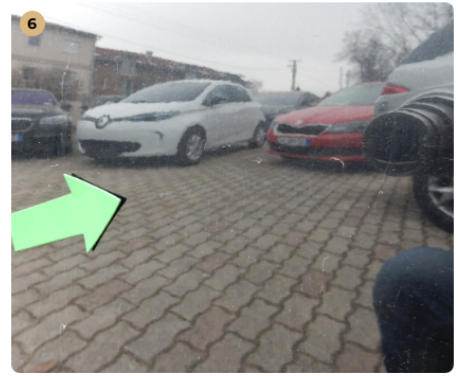
**bal első ajtó**

Apró festékhiba

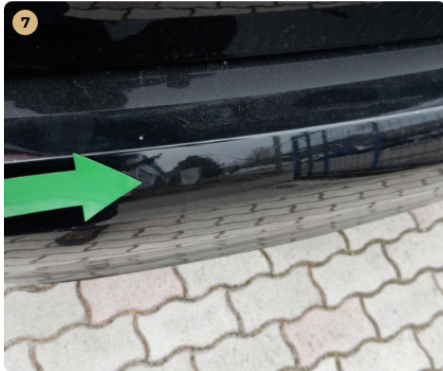
**hátsó lökhárító**

Kisebb sérülés

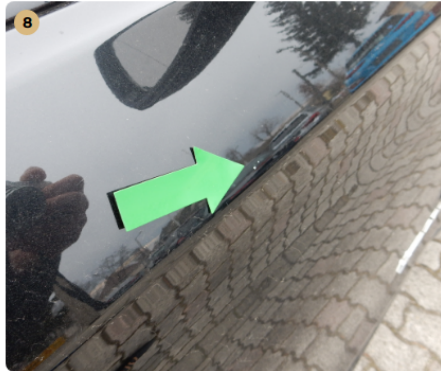
**jobb első ajtó**

Apró festékhiba

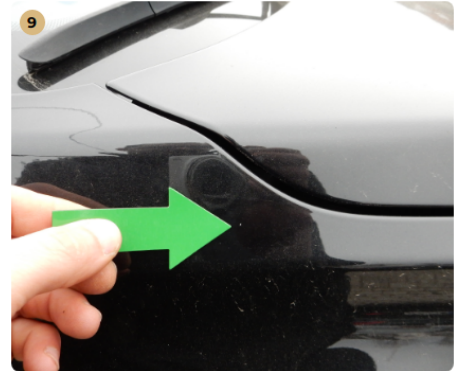
**jobb első sárvédő**

kavicsnyom

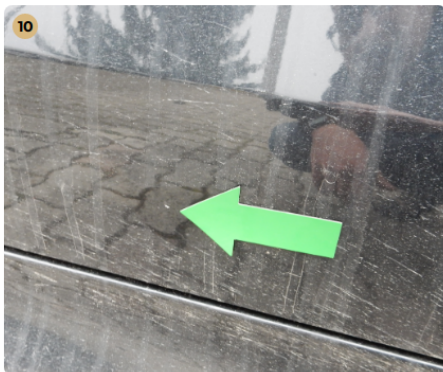
**jobb első ajtó**

kavicsnyomok

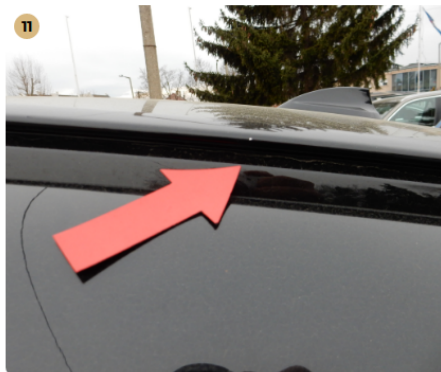
**tető**

Kisebb festékhiba

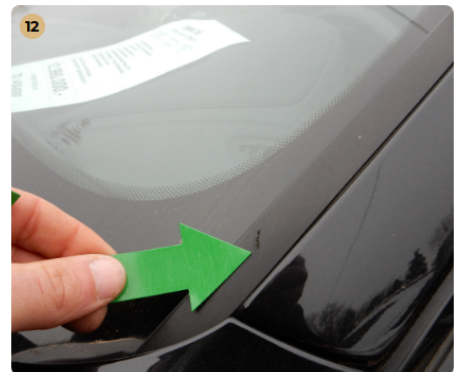
**első szélvédő**

Szélvédőkereten karc
