Honda Jazz Jazz 1.5 Dynamic 96 kW

Évjárat
2018. 01.Teljesítmény
96 kW (131LE)Kilométeróra állás
141 000 kmÜzemanyag
BenzinSebességváltó
Manuális/kézi

360 PONTOS ÁTVIZSGÁLÁS EREDMÉNYE

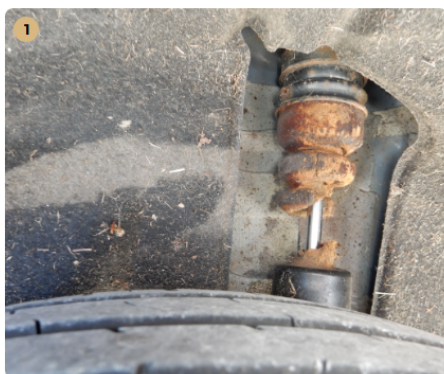
⚠ jobb hátsó lökésgátló

Porvédő előregedett

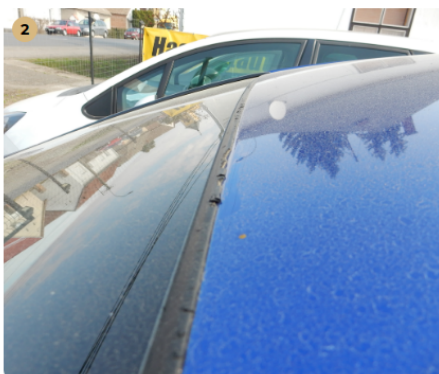
⚠ tető

Sérülések az ablakperemen

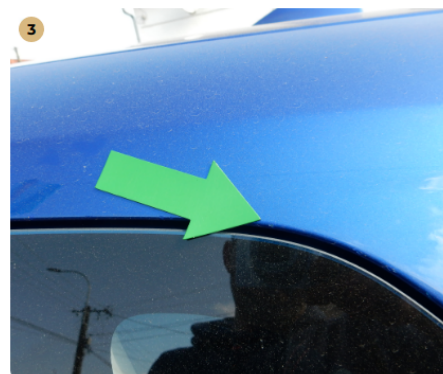
⚠ bal hátsó sárvédő

Kavicsnyomok

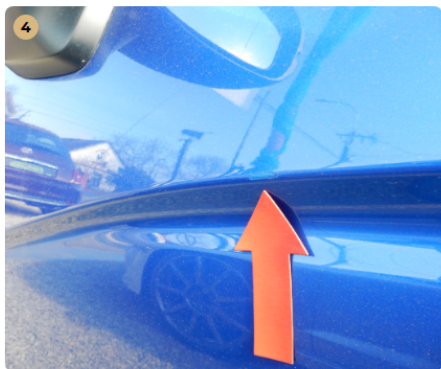
4 **bal első ajtó**

Apró festéksérülés

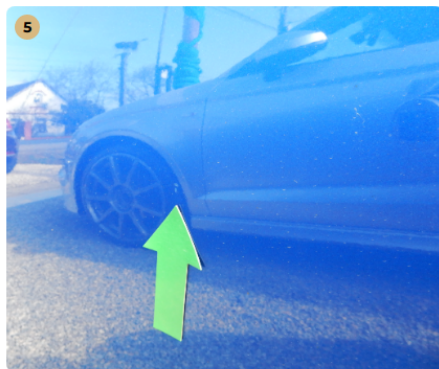
5 **bal első ajtó**

Karcolás

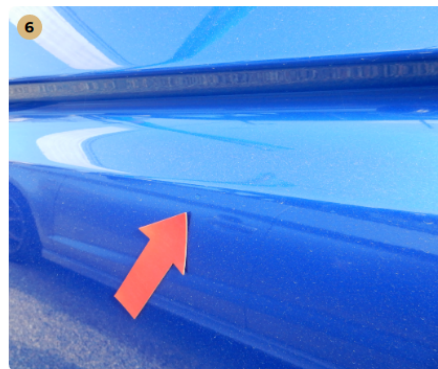
6 **bal hátsó ajtó**

Karcolás

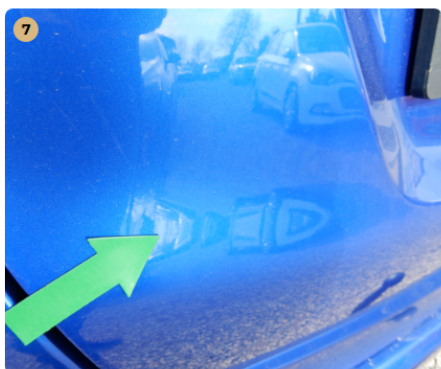
7 **hátsó lökhárító**

Karcolás

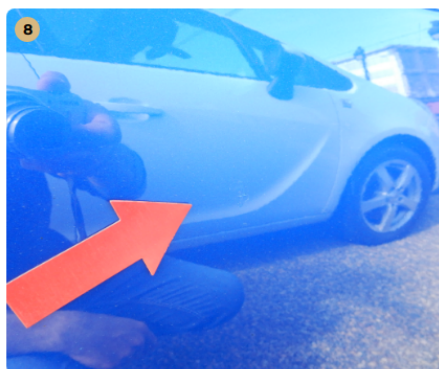
8 **bal hátsó ajtó**

Apró kavicsnyom

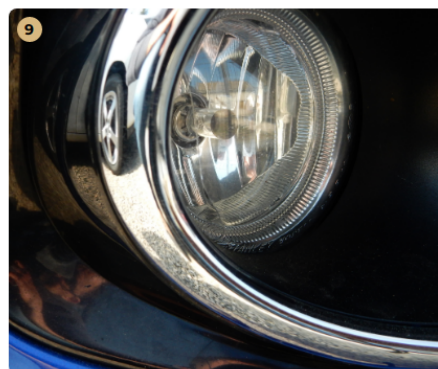
9 **első ködlámpák**

Jobb ködlámpán repedés
