Ford 116 Fiesta 1.1 Technology 63 kW

Évjárat
2017. 12.Teljesítmény
63 kW (85LE)Kilométeróra állás
75 051 kmÜzemanyag
BenzinSebességváltó
Manuális/kézi

Alvázsám: WFOJXXGAHJHD13451

360 PONTOS ÁTVIZSGÁLÁS EREDMÉNYE

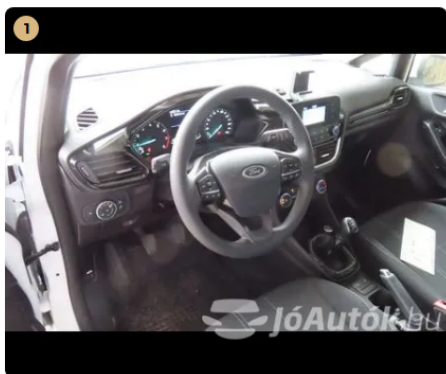
✓ belső burkolatok és kárpitok

szép megkímélt állapotban vannak

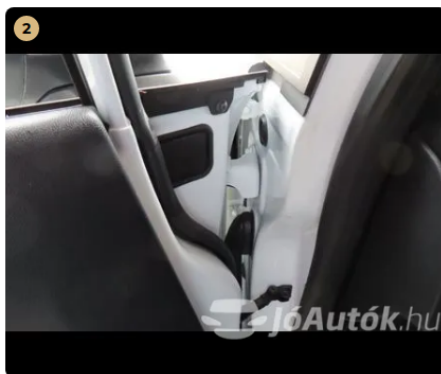
⚠ bal első ajtó

nehezen nyílik, beállítást, után állítást igényel

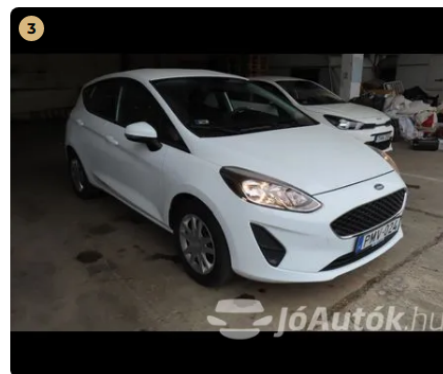
✓ jármű fényezése

esztétikus, megkímélt
