Hyundai Tucson 1.7 CRDi HP Premium DCT, 5 ajtó, 7 fokozatú
duplakuplungos automata váltó 104 kW

360 PONTOS ÁTVIZSGÁLÁS EREDMÉNYE

Állapotfelmérés dátuma	2024. 04. 08.	Állapotfelmérő cég neve	Net Mobilitas Zrt.
Székhely	1055 Budapest, Honvéd utca 20.	Adószám	25575251-2-41.

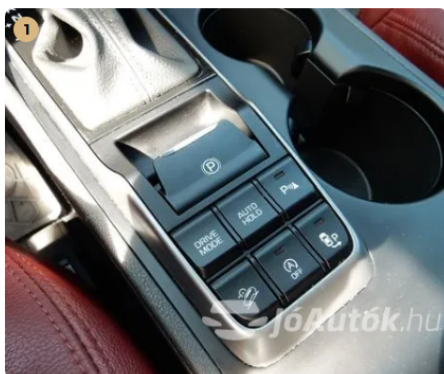
Utascella és gyűrődő zónák	Szerkezeti sérülésre utaló nyomok nem láthatóak
Futómű	Korának és futásának megfelelő
Kormánymű	Korának és futásának megfelelő
Férendszer	Lásd megjegyzések 1
Gumiabroncsok	Átlagos állapot

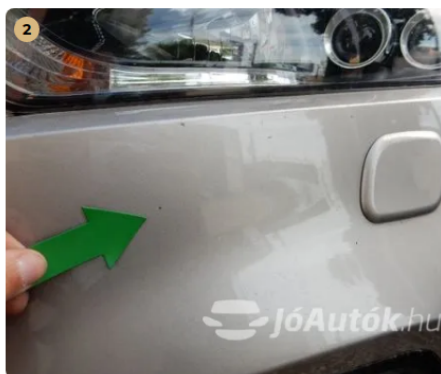
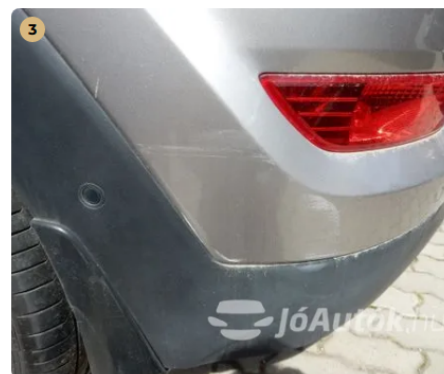
Külső karosszéria elemek	Átlagon felüli állapot 2 - 3
Kárpitozás és belső burkolatok	Átlagon felüli állapot
Felnik	Futásának megfelelő
