Volkswagen Arteon Arteon 2.0 TDI SCR Elegance 4Motion DSG 140 kW

- 360 pontos állapotfelmérésen átesett jármű
- JóAutók.hu független műszaki szakértője által átvizsgálva
- Minden említésre méltó eltérés képpel és szöveggel dokumentálva
- Akár 3 év garanciával

Állapotfelmérés dátuma	2024. 05. 02.	Állapotfelmérő cég neve	Net Mobilitas Zrt.
Székhely	1055 Budapest, Honvéd utca 20. Adószám		25575251-2-41.

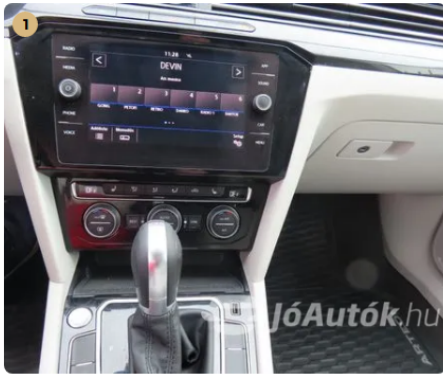
✓ **Elektromos berendezések**
Gombvilágítások megfelelően működnek. -

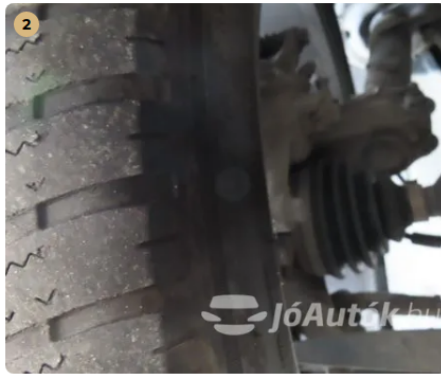
✓ **Futómű**
A lengéscsillapítón olajfolyás nem észlelhető. -

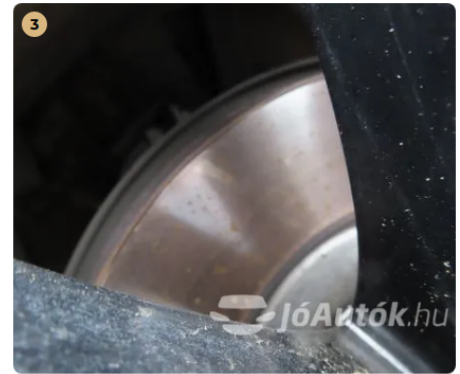
✓ **Fékrendszer**
A féktárcsa megfelelő állapotban van. -

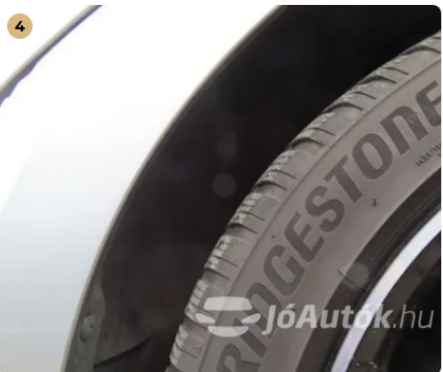
✓ **Gumiabroncsok**
A gumi oldalán, szálszakadás jele (dudor) nem található. -

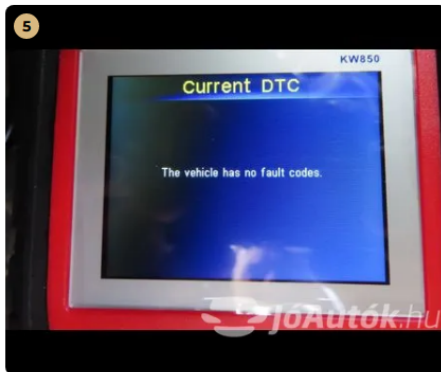
✓ **Hibakód kiolvasása**
Számítógépes kiolvasás során nem találtam hibát. -

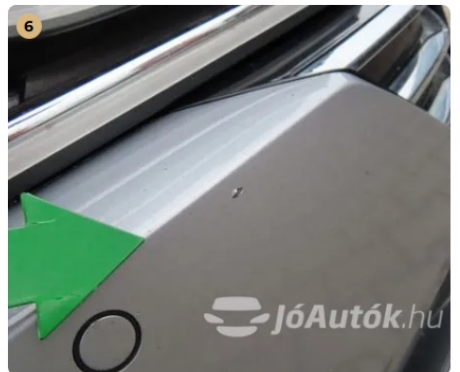
⚠ **Külső karosszéria elemek**
Az autó használatából eredő apró kavicsfelverődések, hajszal karcok láthatóak. -

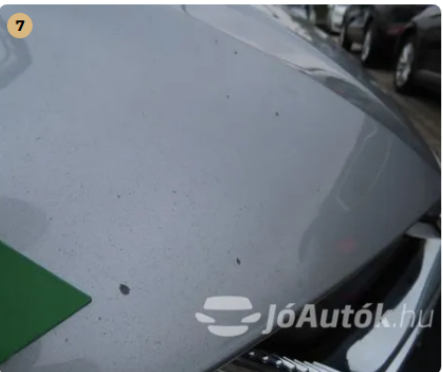
⚠ **Külső karosszéria elemek**
Az autó használatából eredő apró kavicsfelverődések, hajszal karcok láthatóak. -

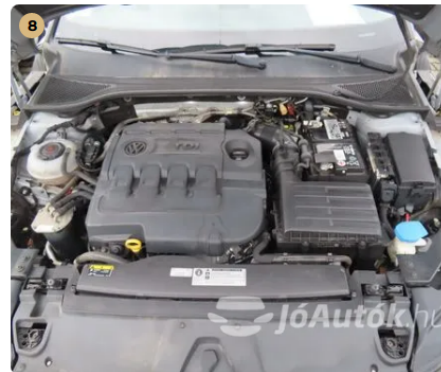
✓ **Motor**
Motortérben olajfolyás nem látható. -

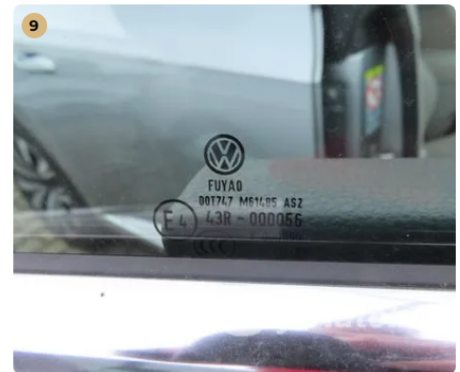
✓ **Szélvédők, üvegek**
Az első szélvédőn látható sérülés nincs. -

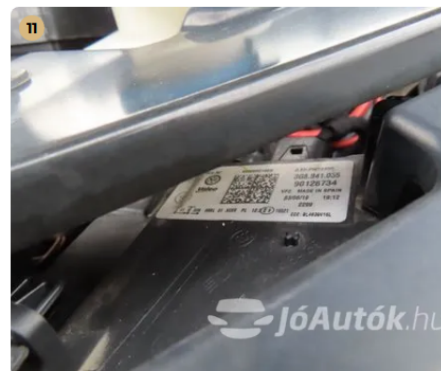
✓ **Világítás**
Az első fényszórók nincsenek bemattulva. -
