BMW X3 X3 xDrive20d xLine Aut. 140 kW

Évjárat 2016. 04.	Teljesítmény 140 kW (190LE)	Kilométeróra állás 146 021 km	Üzemanyag Dízel	Sebességváltó Triptonik
----------------------	--------------------------------	----------------------------------	--------------------	----------------------------

360 PONTOS ÁTVIZSGÁLÁS EREDMÉNYE

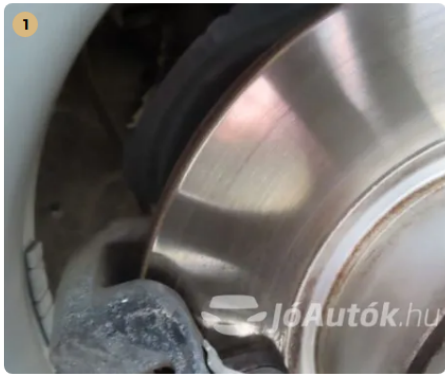
újszerű állapotú féktárcsák

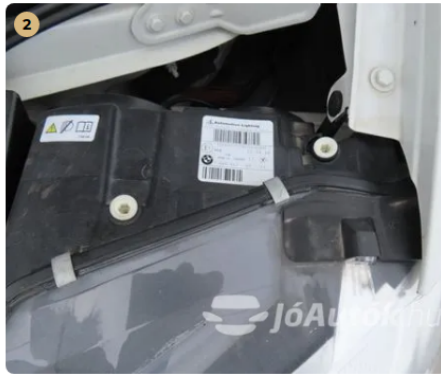
lámpák gyáriak

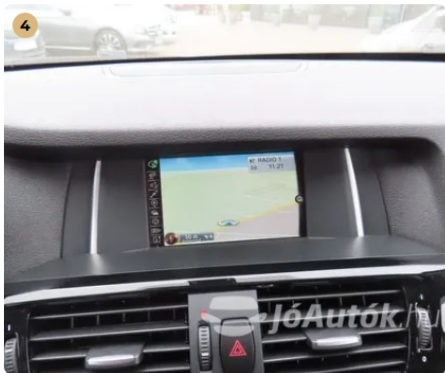
led kijelző

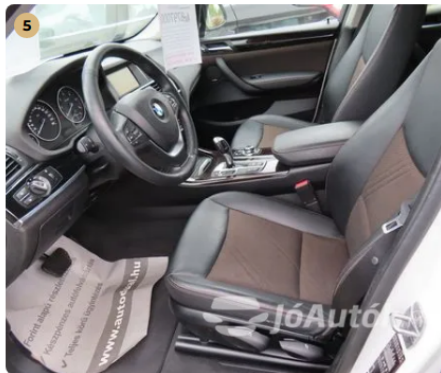
újszerű belső tér

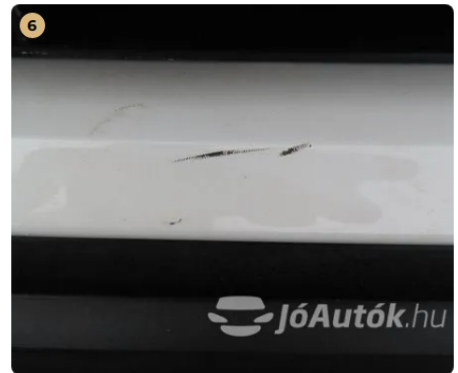
első lökhárítón karcolás

A lökhárítók műanyag felületén lévő esztétikai sérülések javítása a tulajdonos döntése, további problémát önmagukban nem okoznak.

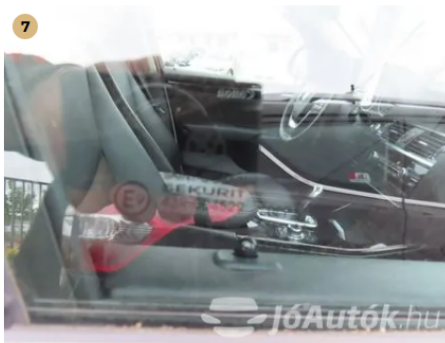
gyári üvegek körbe

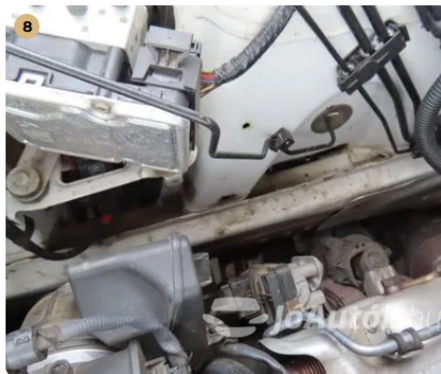
nyúlványok gyári állapotúak
