Fiat Panda Panda 1.2 8V Easy 51 kW

360 PONTOS ÁTVIZSGÁLÁS EREDMÉNYE

SZAKVÉLEMÉNY

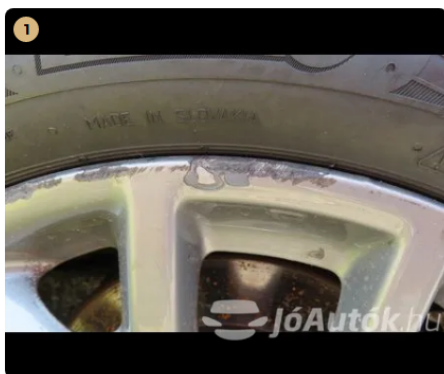
⚠ jobb hátsó és jobb első felnik
horzsoltak

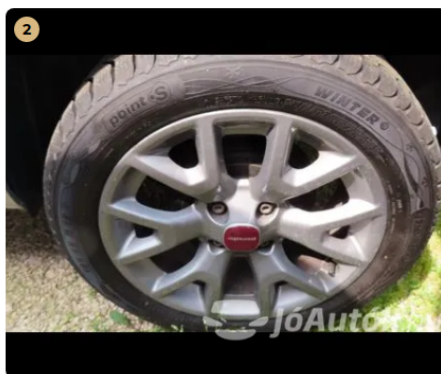
✓ gumiabroncsok
nagyon jó futófelülettel, újszerű állapotban

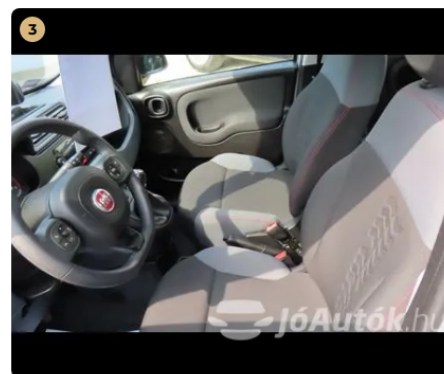
✓ belső kárpitozás
kiváló állapotban

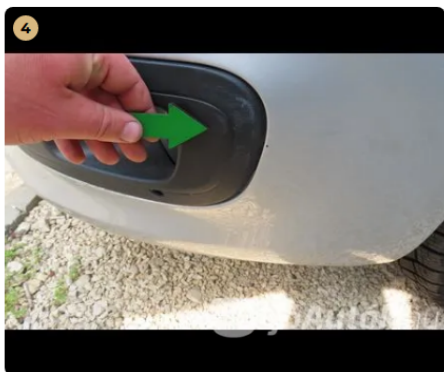
! első véshárítón

kavics sérülések, fénysérülés

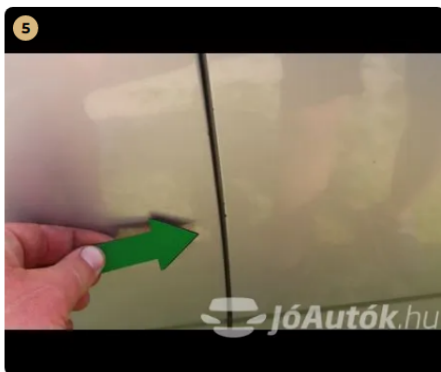
! bal első ajtó

fénysérülés
