Renault Mégane Mégane Grandtour 1.2 TCe Intens 97 kW

Évjárat
2018. 08.Teljesítmény
97 kW (LE)Kilométeróra állás
199 406 kmÜzemanyag
BenzinSebességváltó
Manuális/kézi

360 PONTOS ÁTVIZSGÁLÁS EREDMÉNYE

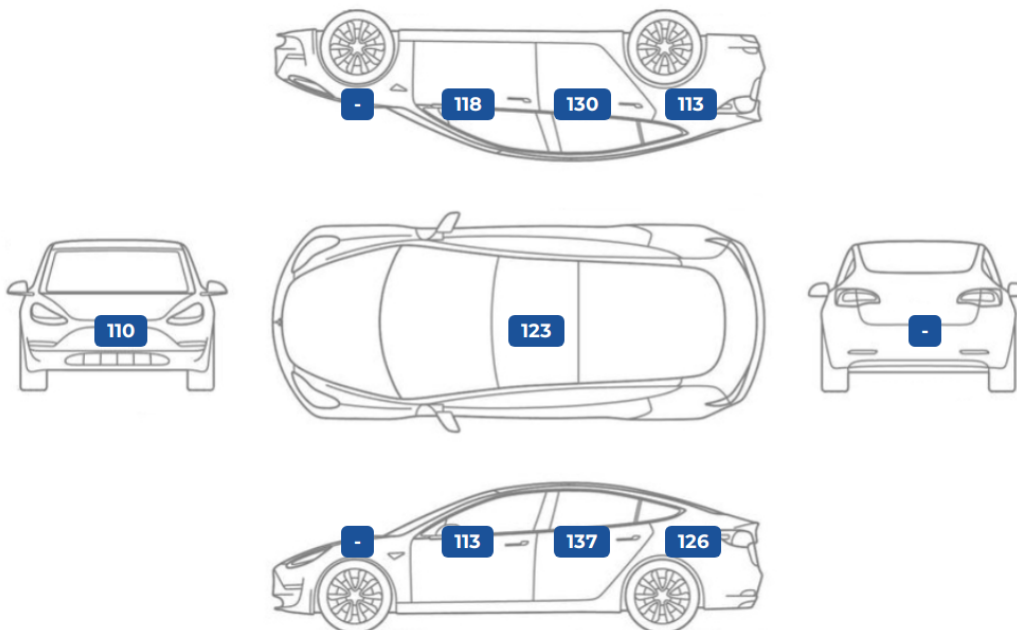
Karosszéria festékvastagság (mikrométerben)

Külső karosszéria elemek:	Korának és futásának megfelelő. A festékmérés során eltérő mértéket nem találtam. A karosszériaelemek csavarjain megbontás jele nem látszik. A látható karcok polírozással korigálhatóak.	1 - 4
Kárpitozás és belső burkolatok:	Korának és futásának megfelelő. Az autó utastere normál, korának megfelelő. Műszerfal normál állapotú.	
Felnik:	Futásának megfelelő. Könnyűfém felni gyári.

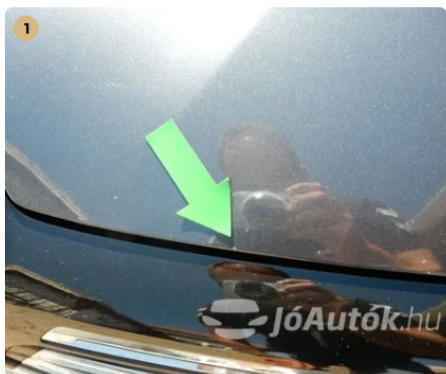
⚠ Kavicsnyomok a motorháztetőn

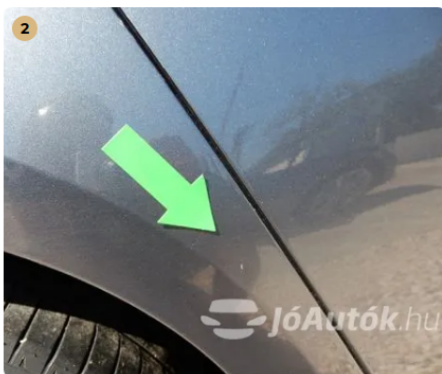
⚠ Kisebb karc a jobb hátsó sárvédőn

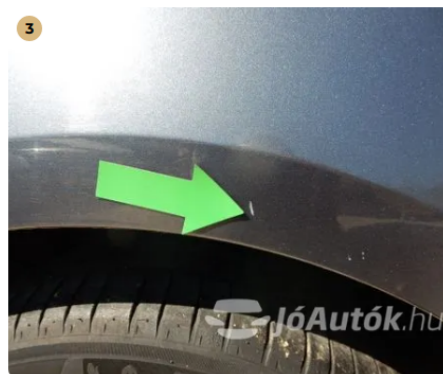
⚠ Kisebb karc a jobb hátsó sárvédőn

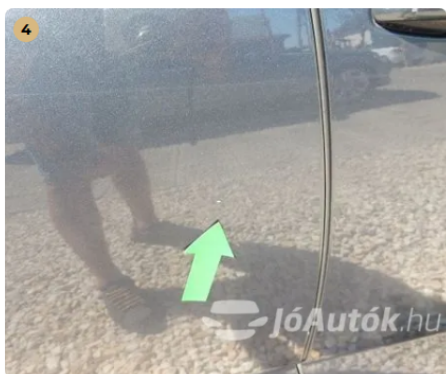
⚠ Kisebb karc a jobb hátsó ajtón
