Hyundai i40 i40 1.6 GDI Life 100 kW

Évjárat
2015. 03.Teljesítmény
100 kW (136LE)Kilométeróra állás
126 783 kmÜzemanyag
BenzinSebességváltó
Manuális/kézi

360 PONTOS ÁTVIZSGÁLÁS EREDMÉNYE

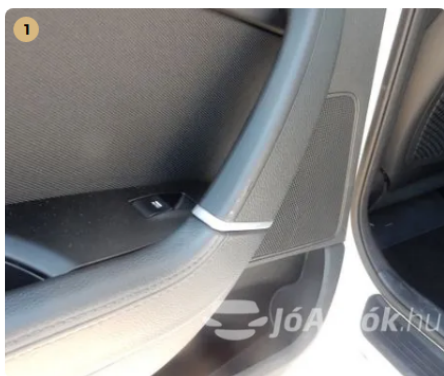
⚠ Kopás a bal hátsó ajtóbehúzó

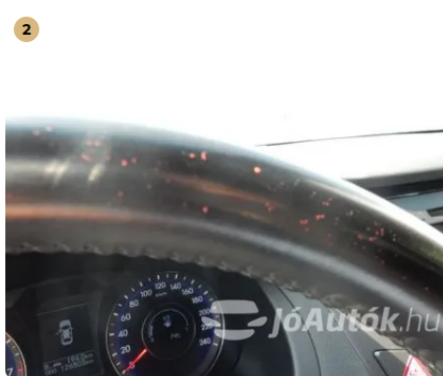
⚠ Ismeretlen eredetű piros pöttyök a kormányon

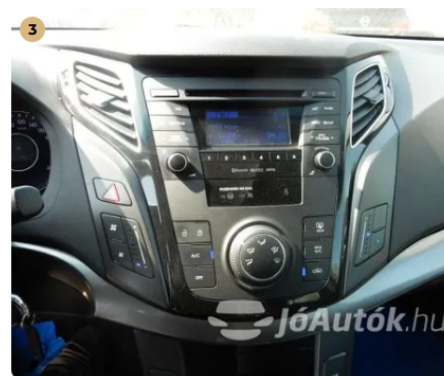
⚠ Kopás a központizár gombján

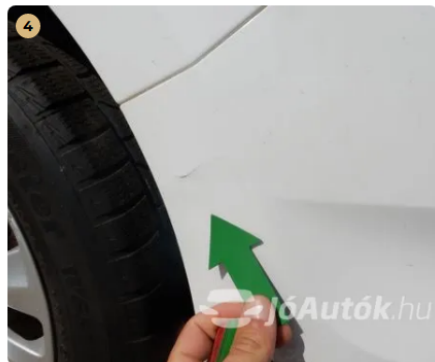
! Apró sérülés a hátsó lökhárítón

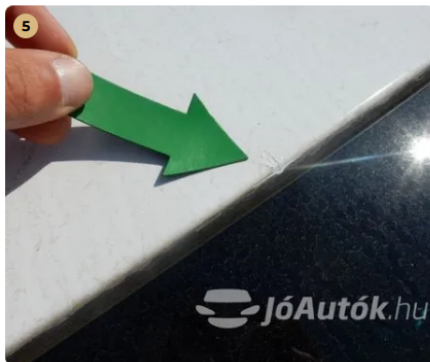
! Kavicsnyom a tető és a szélvédő peremén

Ecsetelővel javítva
