## Opel Zafira Tourer Zafira Tourer 1.4 T Selection 88 kW

# 360 PONTOS ÁTVIZSGÁLÁS EREDMÉNYE

Állapotfelmérés dátuma	2024. 04. 23.	Állapotfelmérő cég neve	Net Mobilitas Zrt.
Székhely	1055 Budapest, Honvéd utca 20.	Adószám	25575251-2-41.

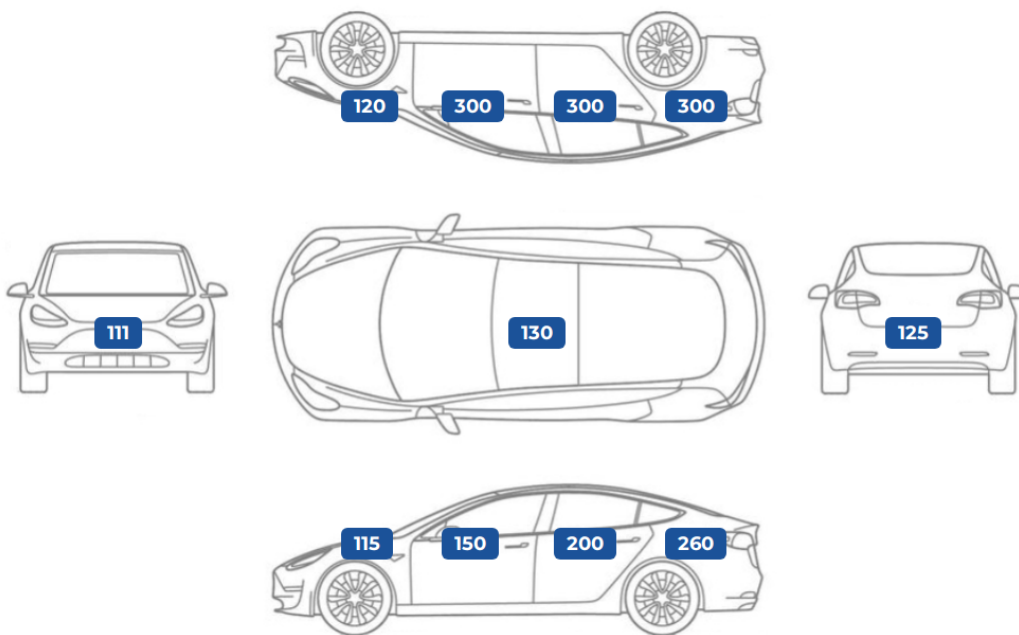
#### Karosszéria festékvastagság (mikrométerben)

**Szakvélemény:** a járművön több elem is újra lett fényezve, megfelelő minőségben

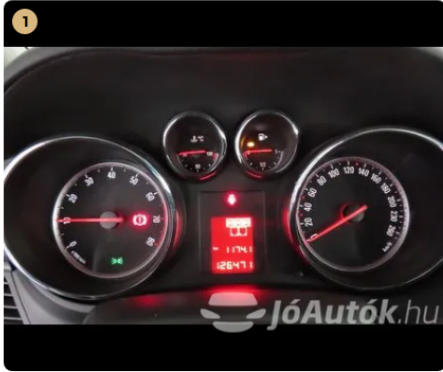
### ✓ hibakód olvasás

megtörtént, műszerfalon hiba visszajelző lámpa nem látható

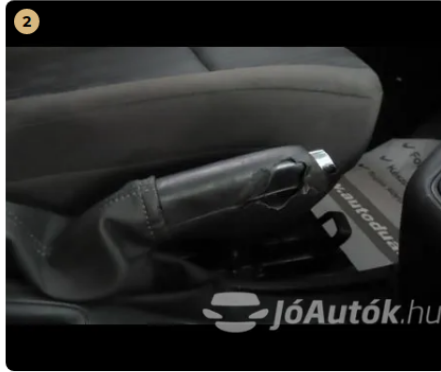
### ⚠ kézfék kar

kopott, szakadt

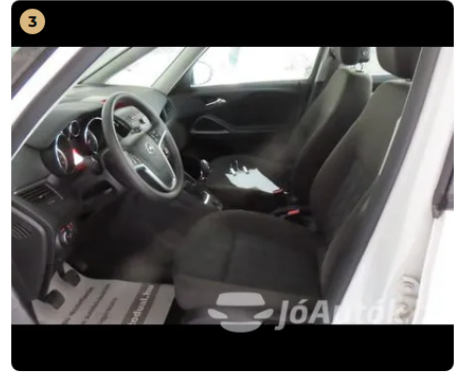
### ✓ belső kárpitozás

újszerű
