Volkswagen Passat Passat Variant 2.0 TDI BMT SCR Highline DSG7 110 kW

Évjárat
2018. 10.

Kilométeróra állás
159 076 km

360 PONTOS ÁTVIZSGÁLÁS EREDMÉNYE

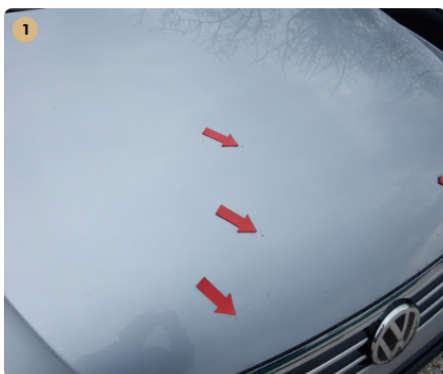
1 motorháztető

Kavicsnyom több helyen

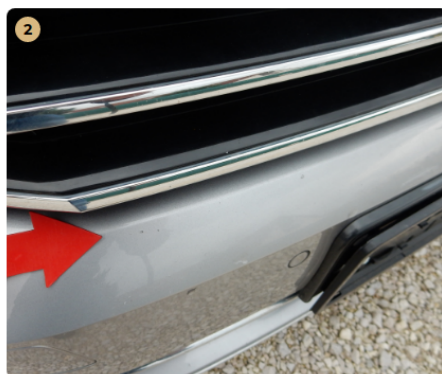
2 első lökhárító

Kavicsnyom több helyen

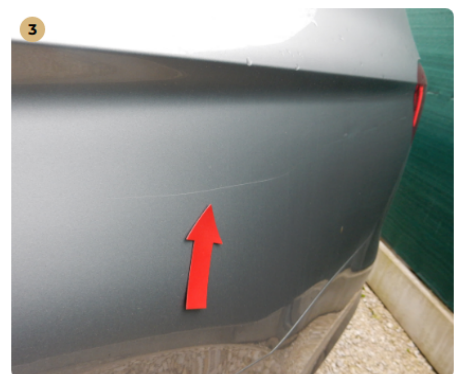
3 bal hátsó sárvédő

Hosszabb karc

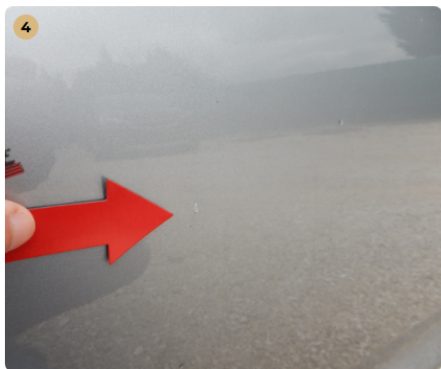
! jobb első ajtó

Apró sérülés

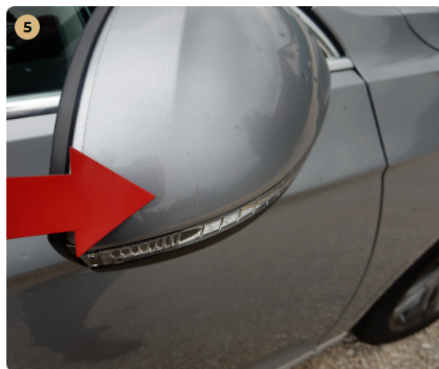
! jobb első ajtó

Horzsolás a tükrön

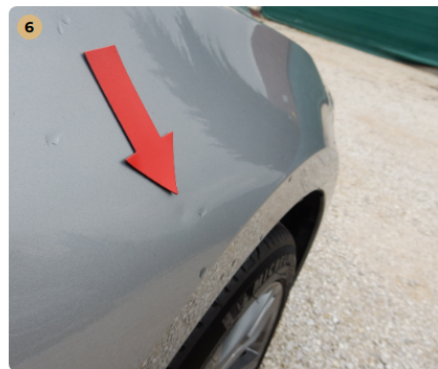
! jobb első sárvédő

Apró horpadás

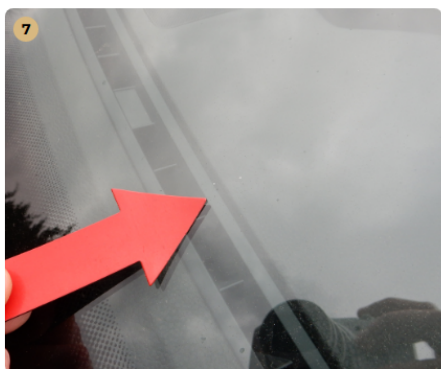
! első szélvédő

Kavicsnyom
