## Nissan Qashqai Qashqai 1.6 DIG-T N-Connecta 120 kW

Évjárat 2018. 06.	Teljesítmény 120 kW (163LE)	Kilométeróra állás 88 700 km	Üzemanyag Benzin	Sebességváltó Manuális/kézi
----------------------	--------------------------------	---------------------------------	---------------------	--------------------------------

## 360 PONTOS ÁTVIZSGÁLÁS EREDMÉNYE

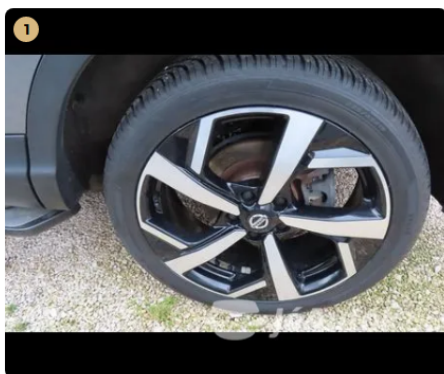
✓ **gumiabroncsok**  
új szerű állapotban

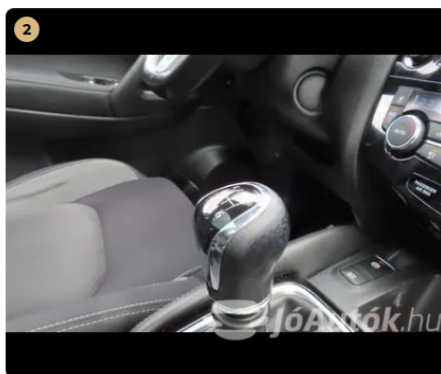
⚠ **váltógomb és kormány**  
kopott

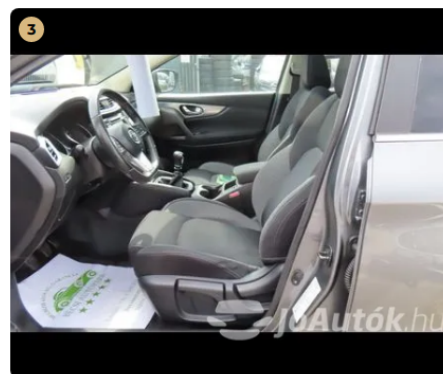
✓ **belső kárpitozás**  
kiváló

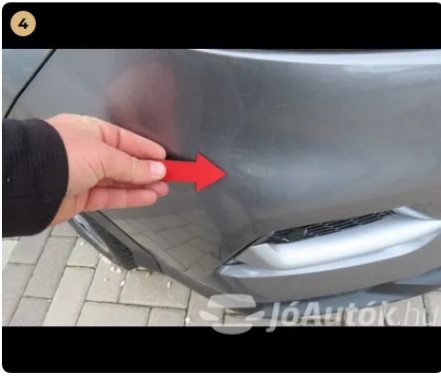
**4** **első vészháritó**  
horzsolás, apró kavics sérülések

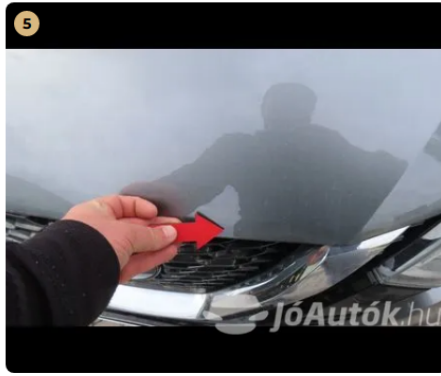
**5** **motorháztető**  
apró horpadás, kavics sérülések

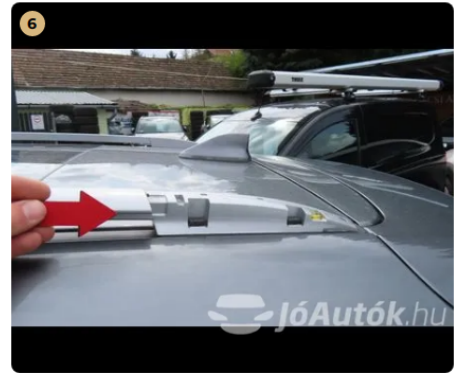
**6** **bal oldali tető sín**  
végzáró hiányzik

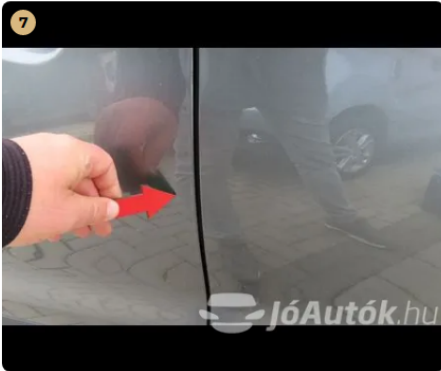
**7** **bal első ajtó**  
fény sérülés

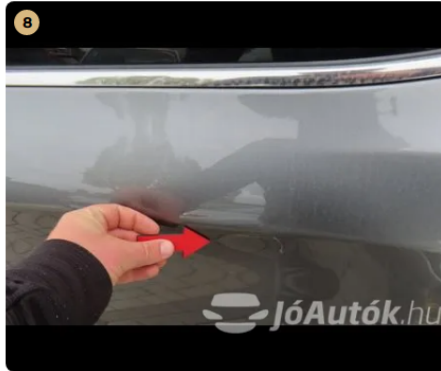
**8** **bal hátsó ajtó**  
karc, fény sérülés

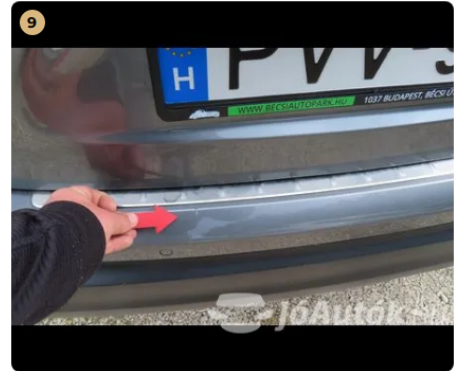
**9** **hátsó vészháritó**  
horzsolás, fény sérülések

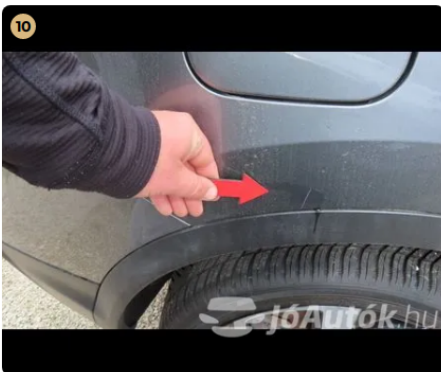
**10** **jobb hátsó sárvédő**  
horpadás

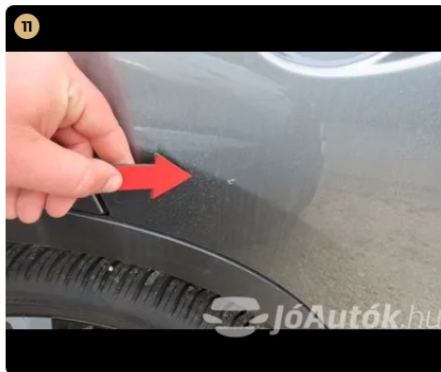
**11** **jobb első sárvédő**  
kavics sérülés

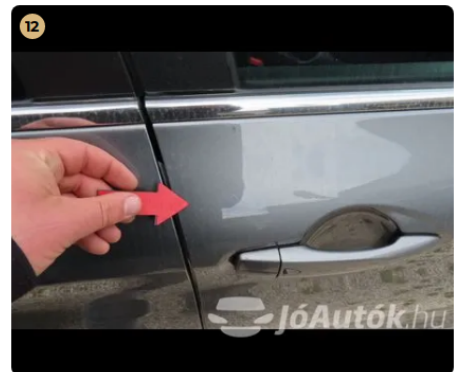
**12** **jobb első ajtó**  
karcok

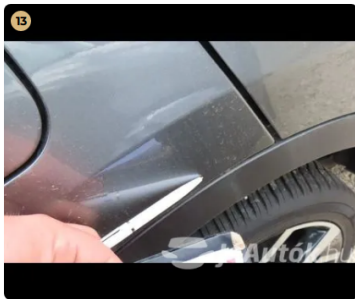
**bal első sárvédő**

horpadás
