## Hyundai i40 i40 1.6 GDI Life 100 kW

## 360 PONTOS ÁTVIZSGÁLÁS EREDMÉNYE

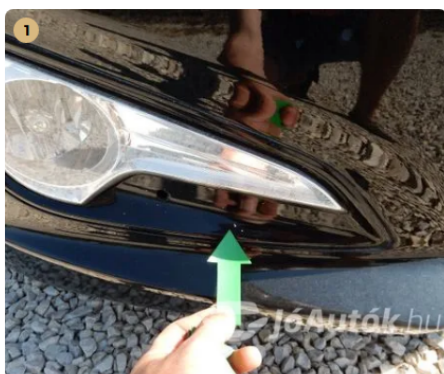
⚠ Kavicsnyomok az első lökhárítón

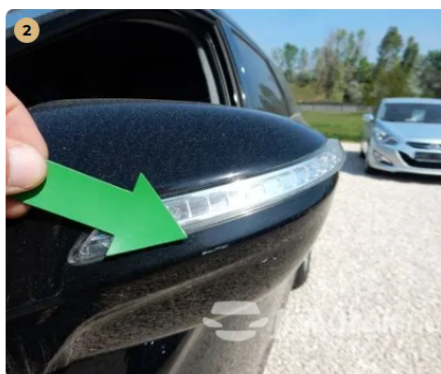
⚠ Horzsolás a bal tükrön

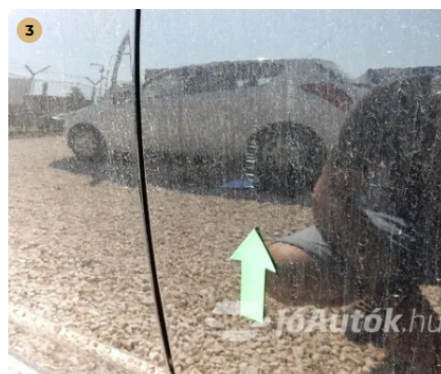
⚠ Horzsolás a bal hátsó ajtón

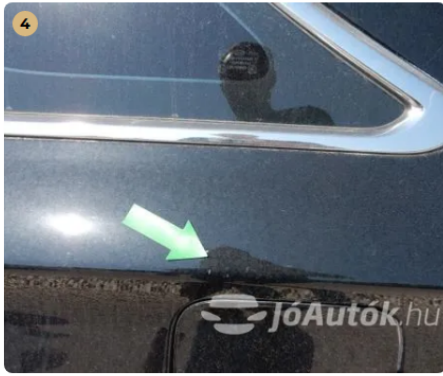
! Apró horpadás a bal hátsó sárvédőn

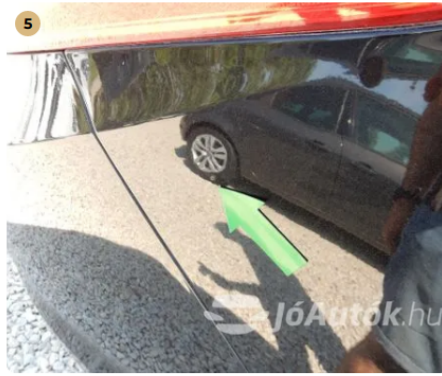
! Apró horpadás a jobb hátsó sárvédőn

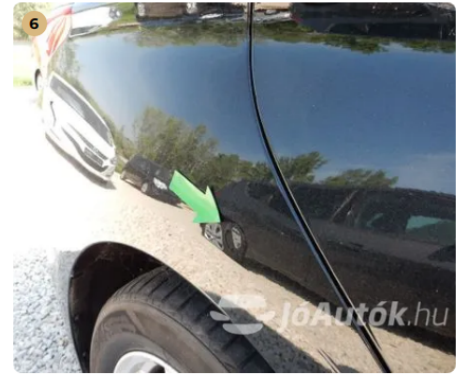
! Apró horpadás a jobb hátsó sárvédőn

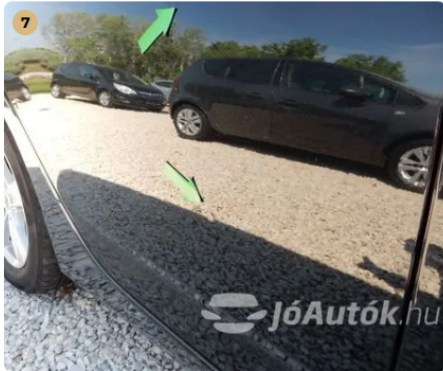
! 3 apró horpadás a jobb hátsó ajtón
