Opel Insignia Insignia Sports Tourer 2.0 CDTI Cosmo Aut. 125 kW

360 PONTOS ÁTVIZSGÁLÁS EREDMÉNYE

Állapotfelmérés dátuma	2024. 03. 12.	Állapotfelmérő cég neve	Net Mobilitas Zrt.
Székhely	1055 Budapest, Honvéd utca 20. Adószám		25575251-2-41.

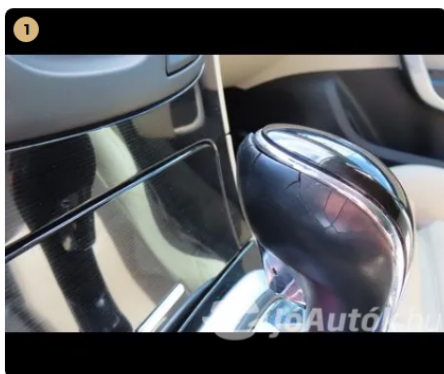
váltógomb
repedezett, kopott

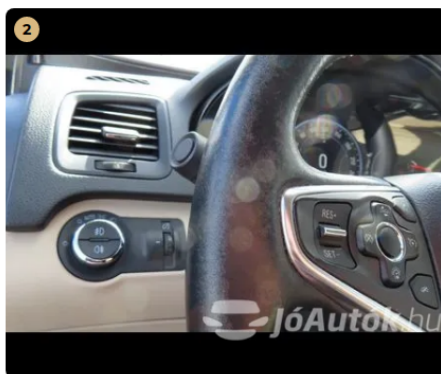
kormány
kopott

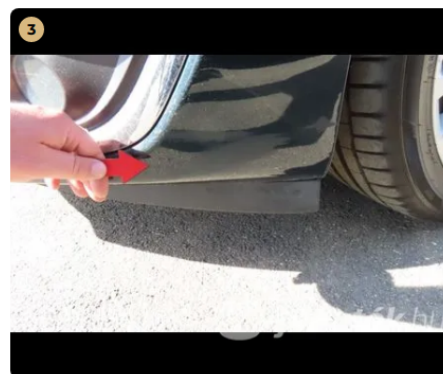
első vészháritó
karcos

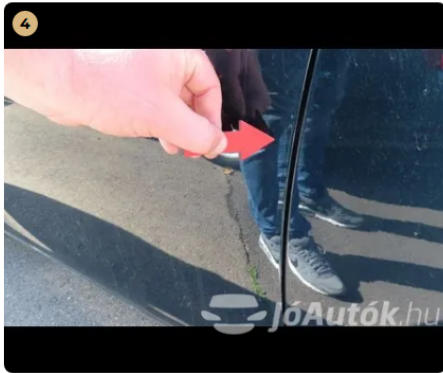
! **bal első ajtó**
fénysérülés

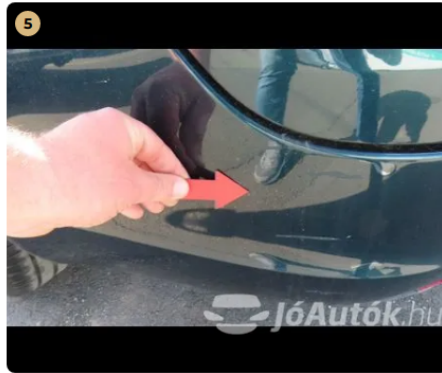
! **hátsó vészháritó**
karcos, fénysérülések
