Kia Sportage Sportage 1.6 GDI Winter Edition 97 kW

360 PONTOS ÁTVIZSGÁLÁS EREDMÉNYE

Állapotfelmérés dátuma	2024. 03. 11.	Állapotfelmérő cég neve	Net Mobilitas Zrt.
Székhely	1055 Budapest, Honvéd utca 20.	Adószám	25575251-2-41.

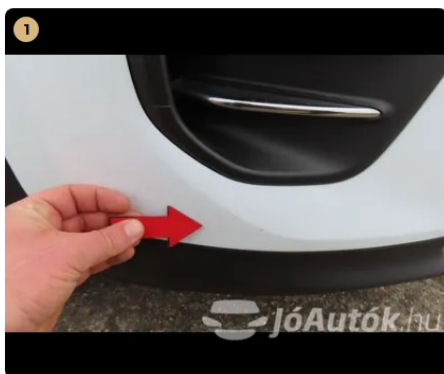
⚠ első vészháritó
apró kavics sérülések

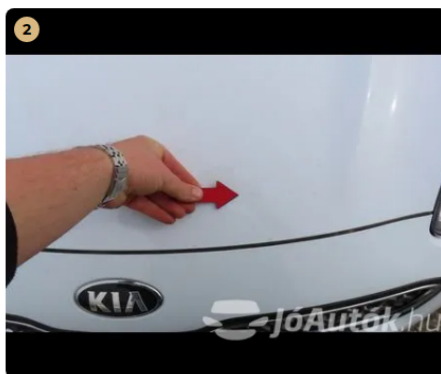
⚠ motorháztető
kavics sérülés

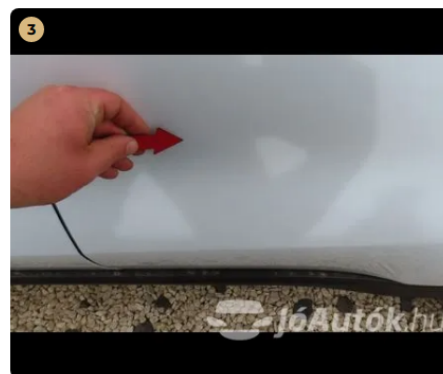
⚠ bal első ajtó
karc

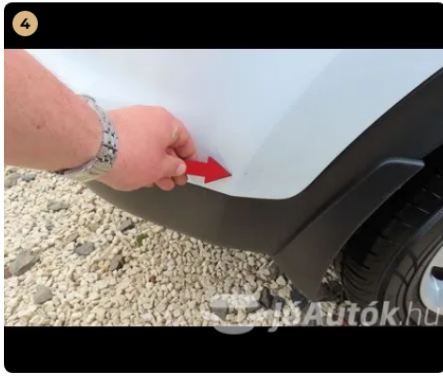
! **hátsó vészharító**
fény sérülés, karc

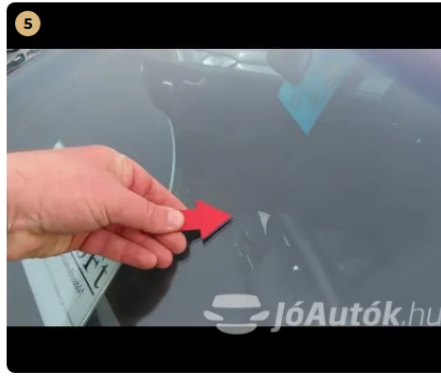
! **első szélvédő**
kavics sérülés
