Volkswagen Tiguan 2.0 TDI 1.TULAJDONOS, kW

Évjárat
2017. 05.

Kilométeróra állás
109 324 km

360 PONTOS ÁTVIZSGÁLÁS EREDMÉNYE

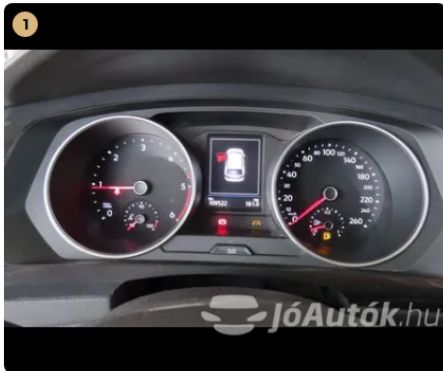
✓ Elektromos berendezések
Műszerfalenyek megfelelően működnek. -

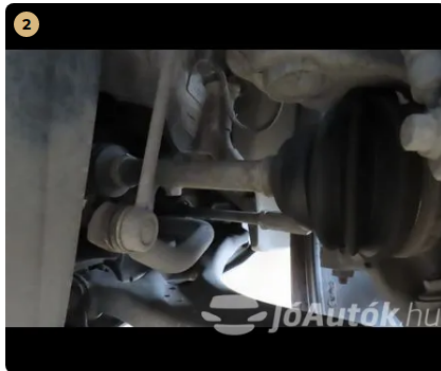
✓ Futómű
A féltengelyen zsíros / olajos kicsapódás nem látható. -

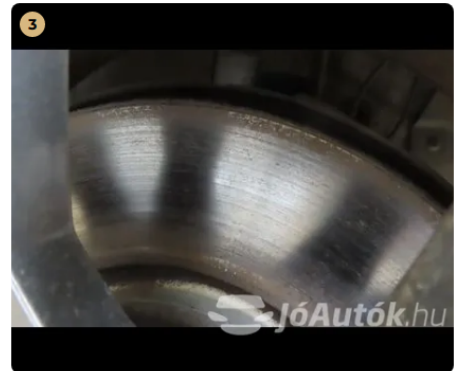
✓ Fékrendszer
A féktárcsa megfelelő állapotban van. -

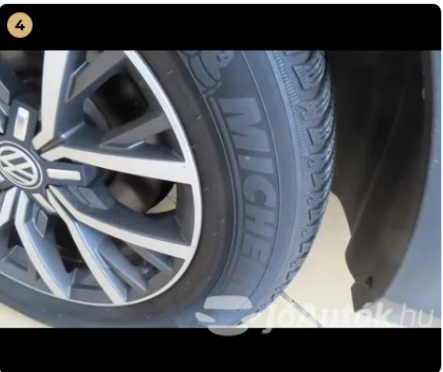
✓ Gumiabroncsok
A gumi oldalfalán, szálszakadás jele (dudor) nem található. gumiabroncsok enyhén ki vannak repedezve, de még cserére nem ajánlott

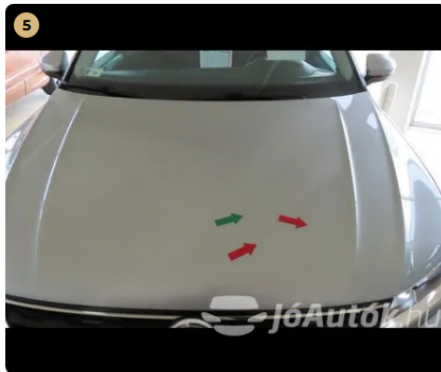
⚠ Külső karosszéria elemek
Az autó használatából eredő apró kavicsfelverődések, hajszaál karcok láthatóak. jobb első sárvédőn és a motorháztetőn kavics sérülések találhatóak

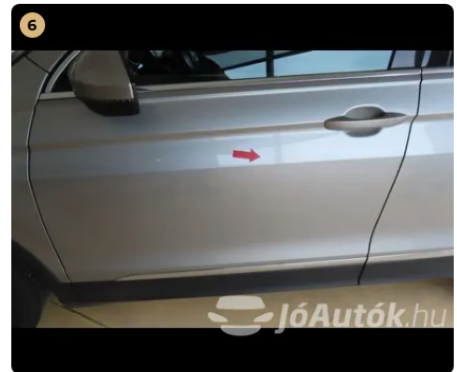
⚠ Külső karosszéria elemek
Egyéb horpadás

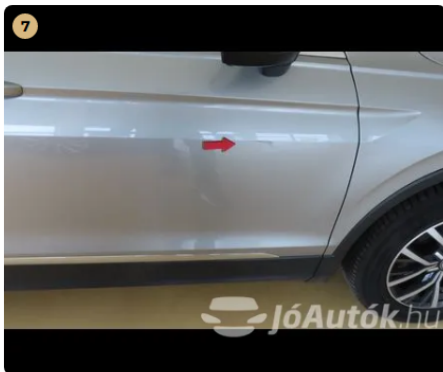
⚠ Külső karosszéria elemek
Egyéb horzsolt

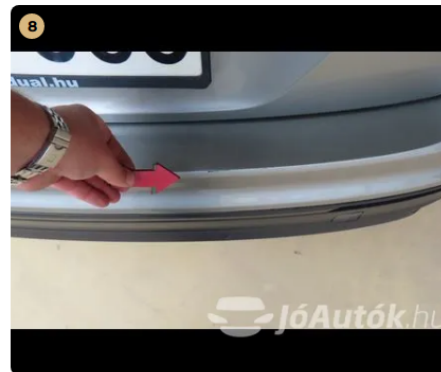
⚠ Külső karosszéria elemek
Egyéb enyhén karcos

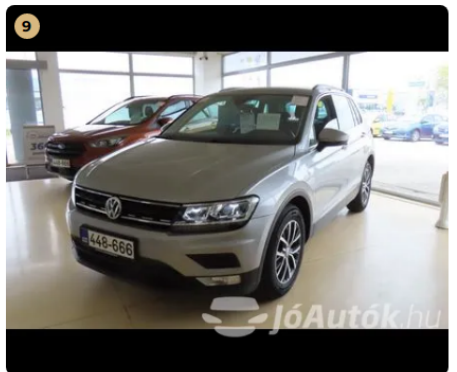
✓ Külső karosszéria elemek
A karosszéria elemek közötti hézagok megfelelőek. -

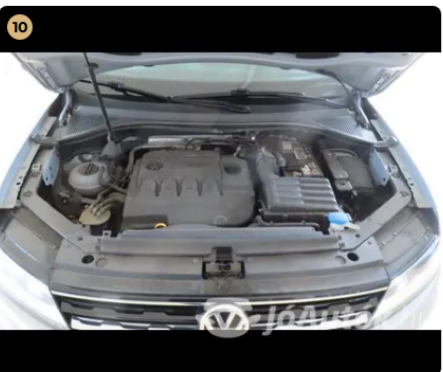
✓ Utascella és gyűrődő zónák
A nyúlványokon javításra utaló nyomok nem észlelhetőek. -
