Renault Mégane Mégane Grandtour 1.6 E-Tech Hybrid R.S. Line 67 kW

360 PONTOS ÁTVIZSGÁLÁS EREDMÉNYE

Állapotfelmérés dátuma	2024. 02. 08.	Állapotfelmérő cég neve	Net Mobilitas Zrt.
Székhely	1055 Budapest, Honvéd utca 20.	Adószám	25575251-2-41.

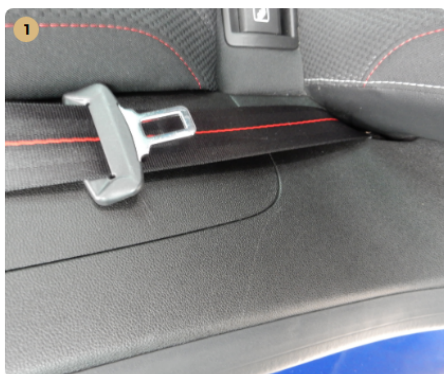
1 jobb hátsó ülésárpít
karcos burkolat

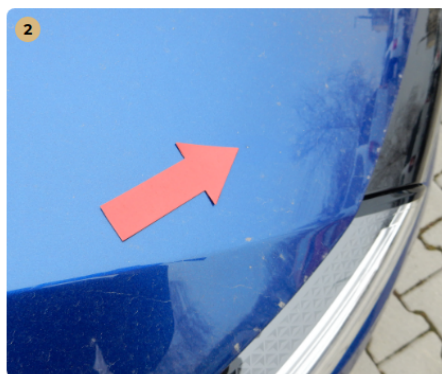
2 motorháztető
Kavicsnyomok

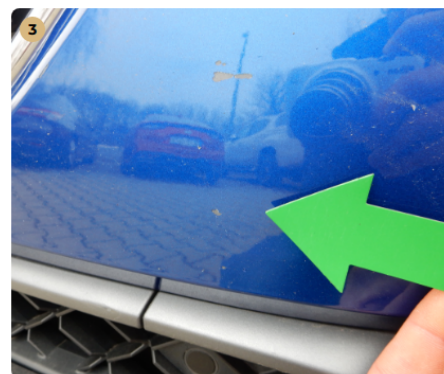
3 első lökhárító
kavicsnyomok több helyen

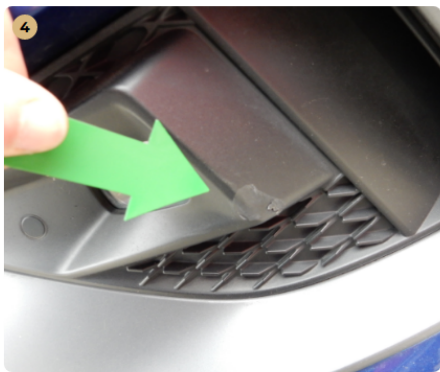
⚠ első lökhárító

horzsolás

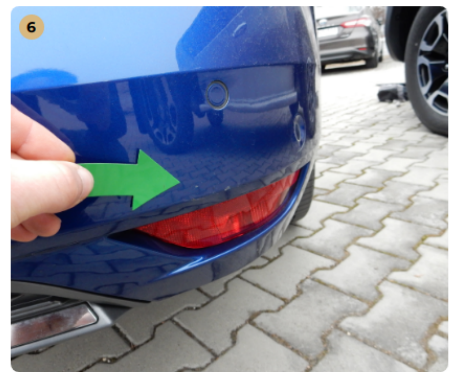
⚠ hátsó lökhárító

Húzásnyom

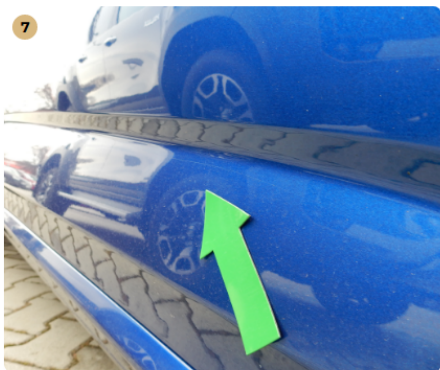
⚠ jobb első ajtó

karcos

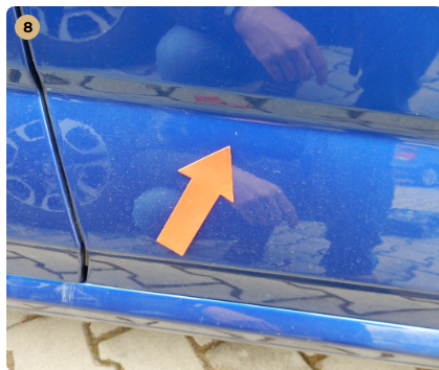
⚠ jobb első ajtó

Kavicsnyom

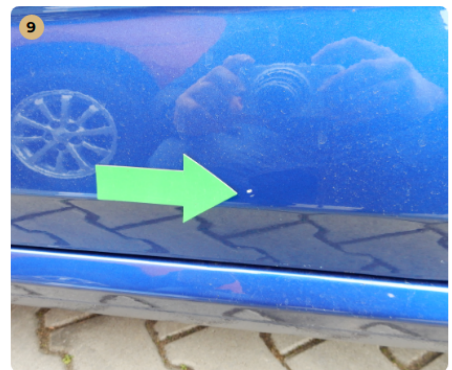
⚠ jobb első ajtó

kavicsnyom
