## Hyundai i30 1.4i Comfort, 5 ajtó, 6 fokozatú manuális / kézi váltó 74 kW

Évjárat  
2015. 02.Teljesítmény  
74 kW (101LE)Kilométeróra állás  
99 643 kmÜzemanyag  
BenzinSebességváltó  
Manuális / kézi

# 360 PONTOS ÁTVIZSGÁLÁS EREDMÉNYE

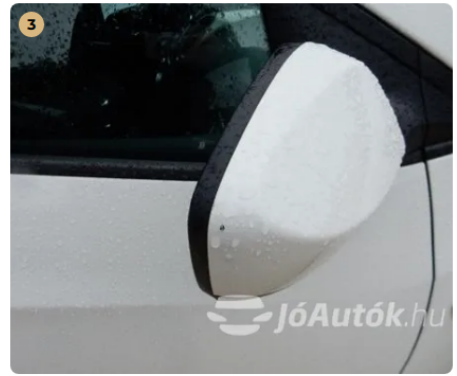
<b>Külső karosszéria elemek:</b>	A karosszéria elemek közötti hézagok megfelelőek. Műanyag lökhárítók festékvastagság mérővel nem mérhetőek, szemrevételezés alapján javításra utaló nyom nem fedezhető fel.	3 - 4
<b>Kárpitozás és belső burkolatok:</b>	Az autó utastere normál, korának megfelelő. Műszerfal normál állapotú. Tetőkárpit normál állapotú.	2
<b>Felnik:</b>	Könnyűfém felni gyári.

⚠ Külső karosszéria elemek

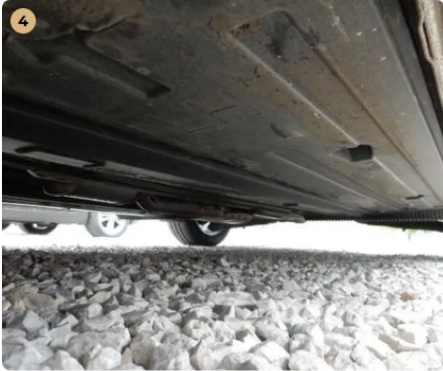
✓ Külső karosszéria elemek

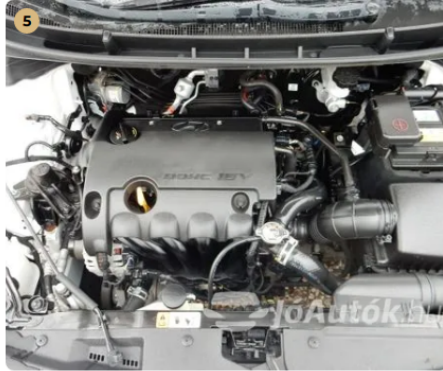
<b>Motor:</b>	Motorolaj szintje megfelelő. A motor alapjárata szépen, egyenletesen jár, nem kopog, nem zörög. A hűtőkör megfelelően működik, vízszivárgást nem észleltünk.	5
<b>Hajtás:</b>	A váltó kulissza nem szorul. A manuális váltó a sebességi fokozatokat megfelelően veszi. A kuplungpedál megfelelő keménységű, megfelelő helyen fog. A féltengely gumiharangoknál szakadást nem észleltem.	
<b>Elektromos berendezések:</b>	Hűtő/fűtő berendezések megfelelően működnek. Az audió rendszer megfelelően működik. Kényelmi extrák megfelelően működnek.	
<b>Világítás:</b>	A lámpatestek megfelelően világítanak. Az első fényszórók nem sérültek.	
<b>Szélvédők, üvegek:</b>	Az első szélvédő gyári. Az első szélvédőn látható sérülés nincs.	
<b>Hibakód kiolvasás:</b>	Hibakód kiolvasás megtörtént. Az autó beindítását követően kontrollámpa a műszerfalon nem világít. Számítógépes kiolvasás során hibát nem találtam.

✓ Motor
