## Peugeot Boxer Boxer 2.0 BlueHDI 330 FT L1H1 Access EURO6 96 kW

# 360 PONTOS ÁTVIZSGÁLÁS EREDMÉNYE

Állapotfelmérés dátuma	2024. 04. 18.	Állapotfelmérő cég neve	Net Mobilitas Zrt.
Székhely	1055 Budapest, Honvéd utca 20.	Adószám	25575251-2-41.

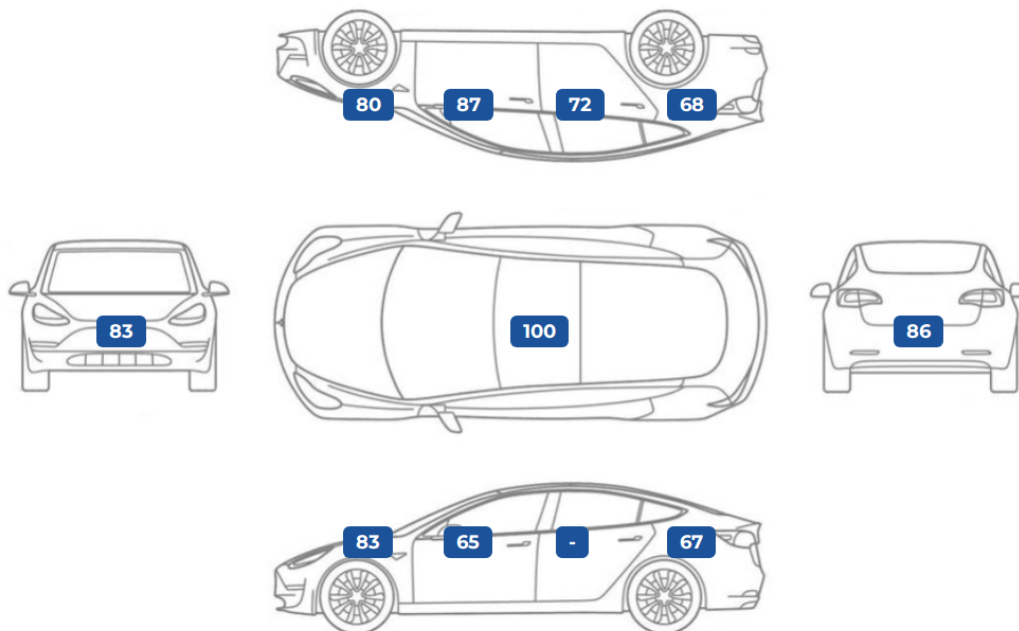
Szakvélemény: A mért értékek alapján eredeti fényezésű gépkocsi.

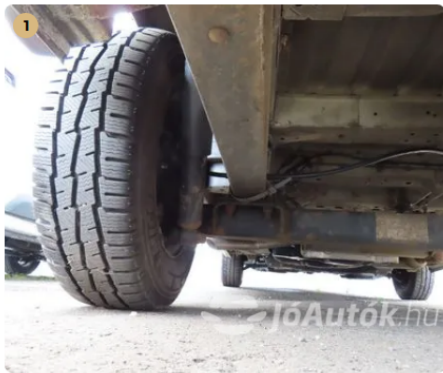
száraz lengéscsillapítók

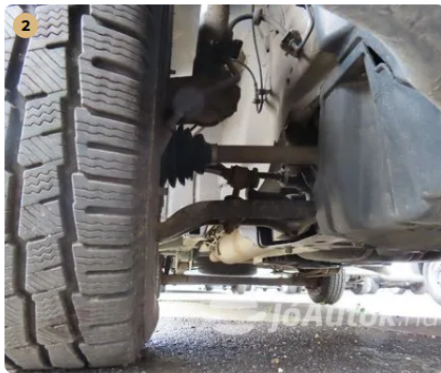
száraz féltengelyek

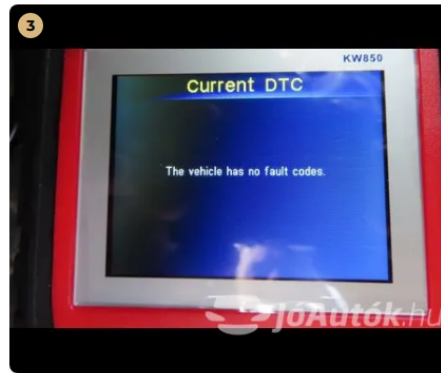
nincs hibakód

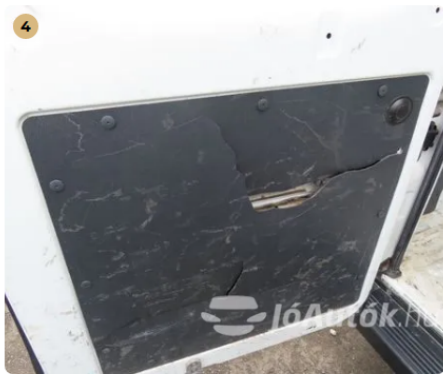
hátsó ajtó burkolat törött

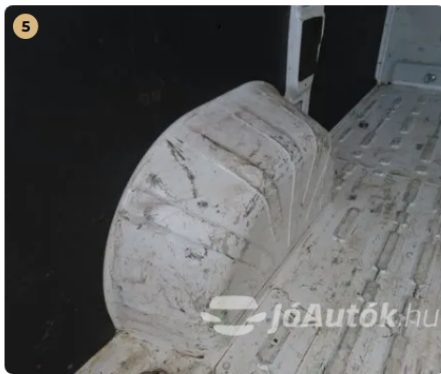
belső doblemez horpadt festék lekopva

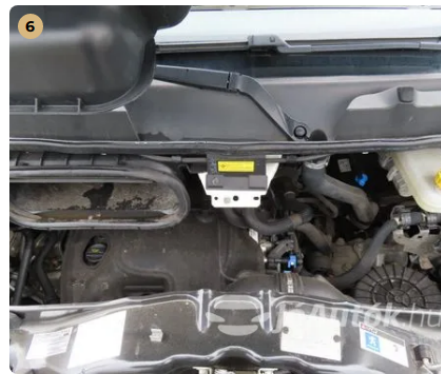
nincs olajfolyás

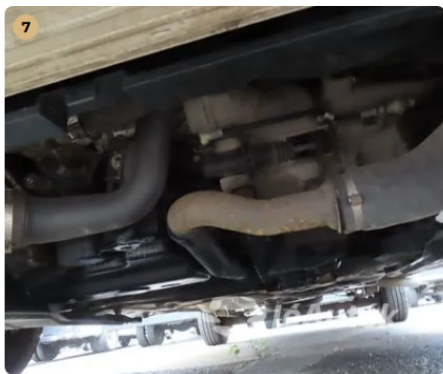
porszárz motor

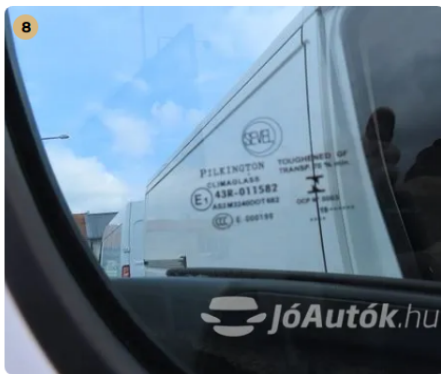
gyári üvegek

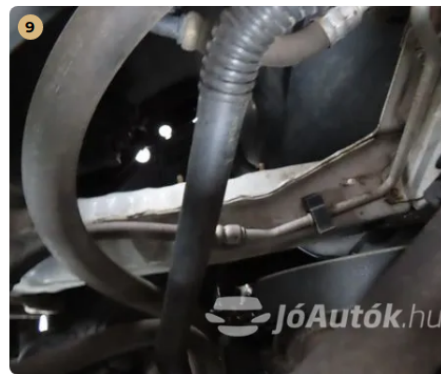
gyári nyúlványok doblemezek

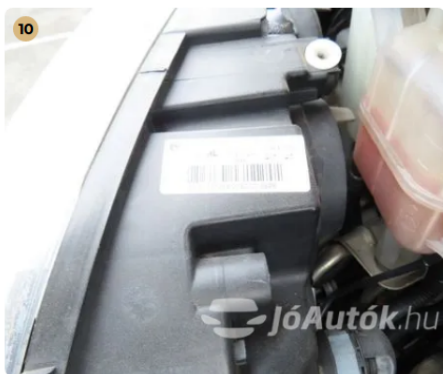
gyári lámpák
