Mercedes-Benz E 200 9G-TRONIC AMG-LINE (360 PONTOS ÁTVIZSGÁLÁS ÉS GARA 190 kW)

Évjárat
2017. 12.

Kilométeróra állás
106 050 km

Állapotfelmérés dátuma	2024. 04. 16.	Állapotfelmérő cég neve	Net Mobilitas Zrt.
Székhely	1055 Budapest, Honvéd utca 20.	Adószám	25575251-2-41.

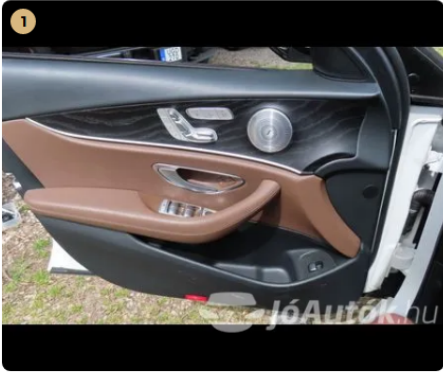
✓ **Elektromos berendezések**
Gombvilágítások megfelelően működnek. -

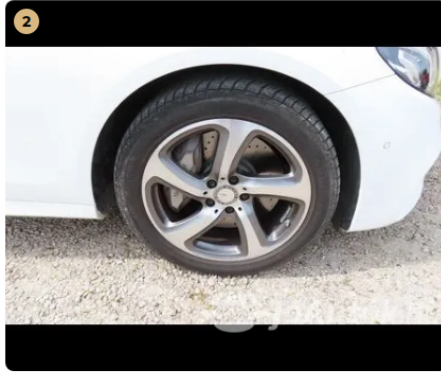
✓ **Felnik**
Könnyűfém felnit patkázás nyomai nem láthatóak. -

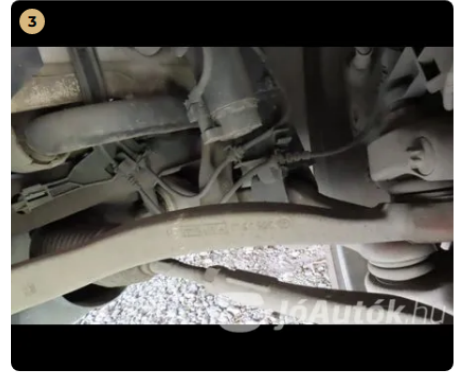
✓ **Futómű**
Szélső rúdfejen kopást, sérülést nem találtam. -

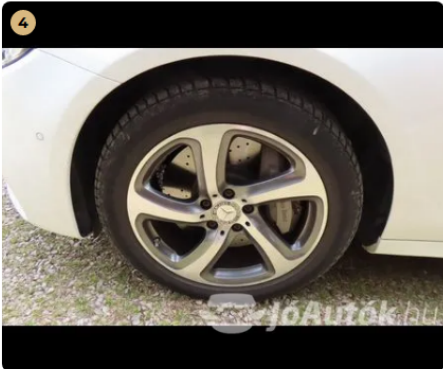
✓ **Féktárszer**
A féktárcsa megfelelő állapotban van. -

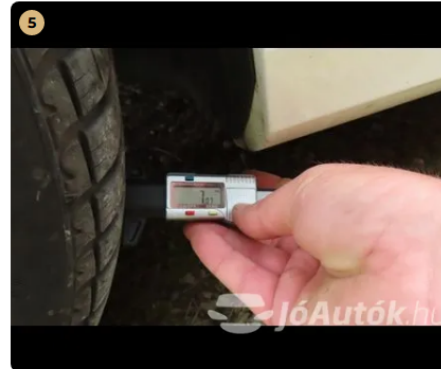
✓ **Gumiabroncsok**
Egyéb újszerű állapotban vannak

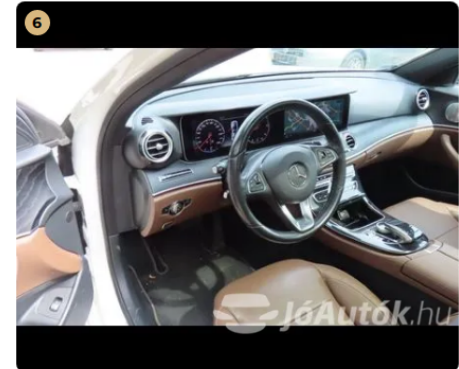
✓ **Kárpitozás és belső burkolatok**
Műszerfal újszerű állapotú. -

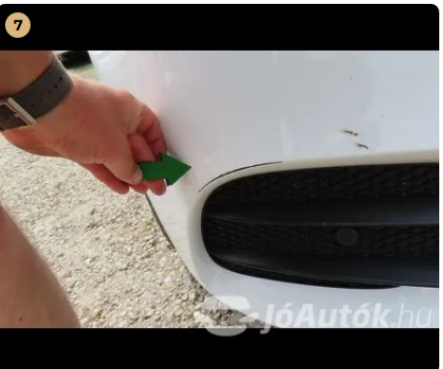
⚠ **Külső karosszéria elemek**
Egyéb horzsolás és 2-3 apró kavics felverődés található

Megjegyzés: a fém alkatrészek fényezésén „fémig áthatolt” esztétikai sérülések javítása a későbbi korrodálódás elkerülése érdekében javasolt. Egyszerű kavicsfelverődések javítása újrafényezés helyett festék boltban kapható ecsetelővel javasolt.

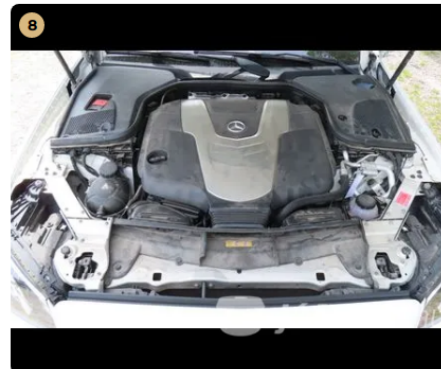
✓ **Motor**
Motortérben olajfolyás nem látható. -

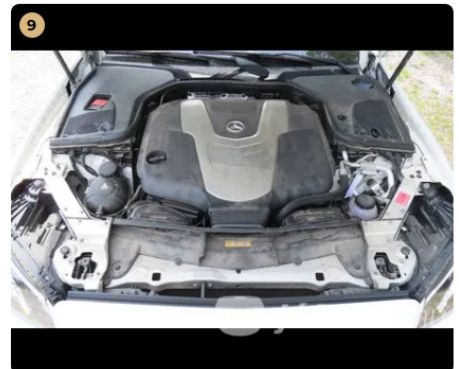
✓ **Utascella és gyűrődő zónák**
A nyúlványokon külsérelmi nyomok nem találhatóak. -
