Nissan Micra MICRA 1.0 DIG-T N-Sport / 1 év garancia / frissen szervizelt / alcantara kárpit / kamera 86 kW

360 PONTOS ÁTVIZSGÁLÁS EREDMÉNYE

Állapotfelmérés dátuma	2023. 10. 30.	Állapotfelmérő cég neve	Net Mobilitas Zrt.
Székhely	1055 Budapest, Honvéd utca 20.	Adószám	25575251-2-41.

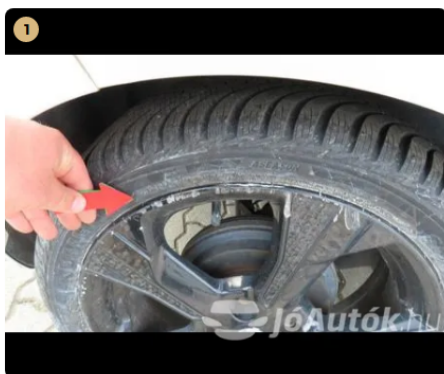
⚠ jobb hátsó és jobb első felni horzsoltak

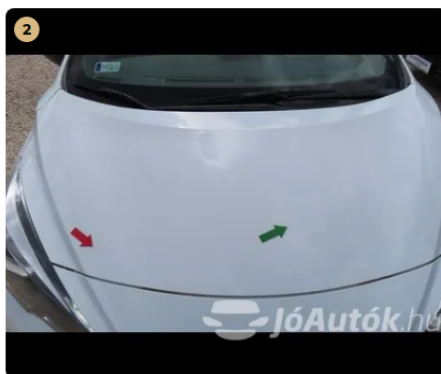
⚠ motorháztető kő felverődések
