## Hyundai Kona Kona 1.0 T-GDi Life Edition 88 kW

Évjárat  
2018. 11.Teljesítmény  
88 kW (120LE)Kilométeróra állás  
107 501 kmÜzemanyag  
BenzinSebességváltó  
Manuális/kézi

## 360 PONTOS ÁTVIZSGÁLÁS EREDMÉNYE

Állapotfelmérés dátuma	2023. 11. 09.	Állapotfelmérő cég neve	Net Mobilitas Zrt.
Székhely	1055 Budapest, Honvéd utca 20. Adószám		25575251-2-41.

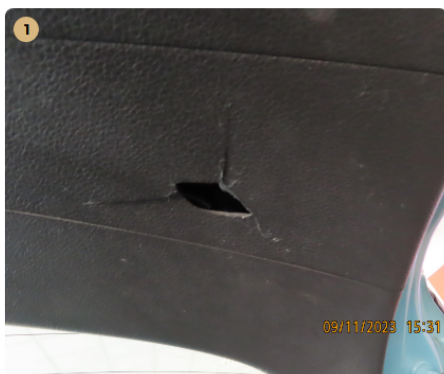
⚠ Csomagtérajtó kárpit

Sérült
