Kia Picanto PICANTO 1.0 LX Cool THM 5,9%-tól! - Mo-i - EGYGAZDÁS - LEKÉRDEZHETŐ MŰLTAL! 49 kW

360 PONTOS ÁTVIZSGÁLÁS EREDMÉNYE

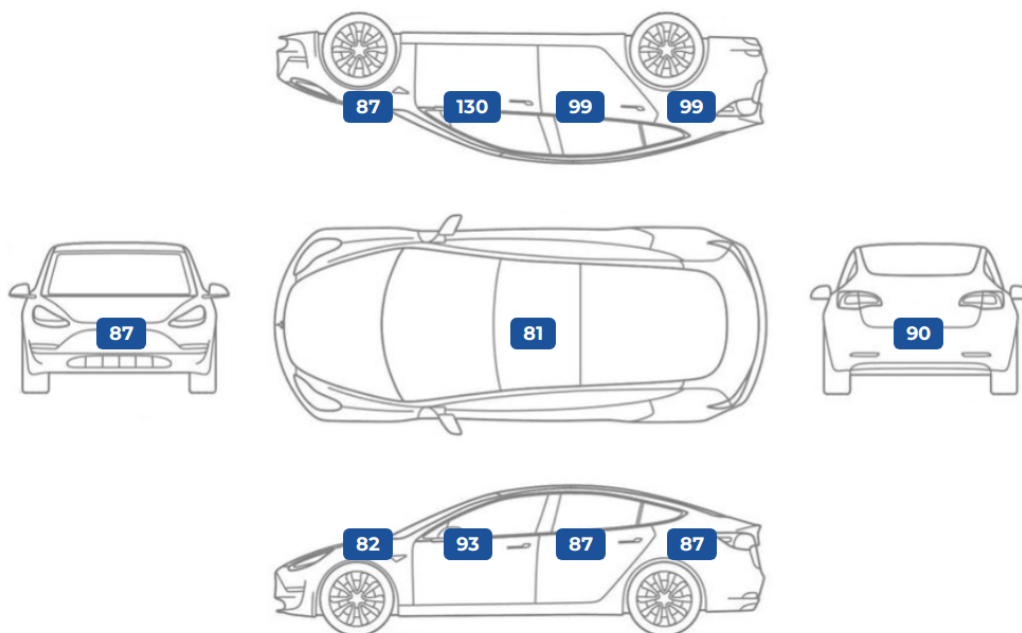
Karosszéria festékvastagság (mikrométerben)

Szakvélemény: A mért értékek alapján eredeti fényezésű gépkocsi.

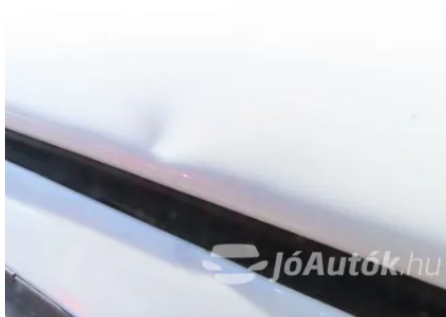
Külső karosszéria elemek	Korának és futásának megfelelő	1
Kárpitozás és belső burkolatok	Korának és futásának megfelelő	
Felnik	Futásának megfelelő

! A oszlop kicsi horpadás

Szépséghiba javítást nem igényel.
