## Opel Meriva 1.4 T Cosmo, 5 ajtó, 5 fokozatú manuális / kézi váltó 88 kW

Évjárat  
2015. 01.Teljesítmény  
88 kW (120LE)Kilométeróra állás  
80 487 kmÜzemanyag  
BenzinSebességváltó  
Manuális / kézi

# 360 PONTOS ÁTVIZSGÁLÁS EREDMÉNYE

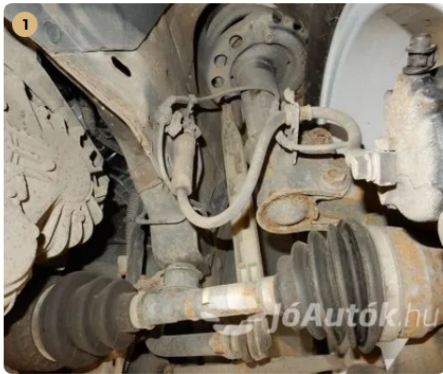
✓ A futómű és a féltengelyek normál állapotban vannak

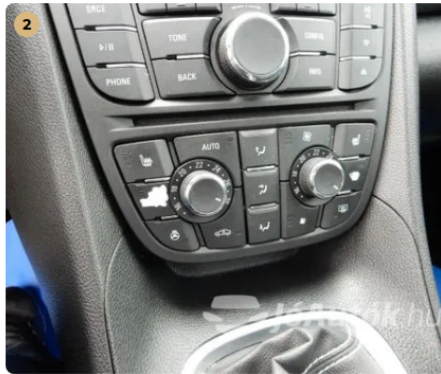
⚠ Klímapanel gombjai kopottak

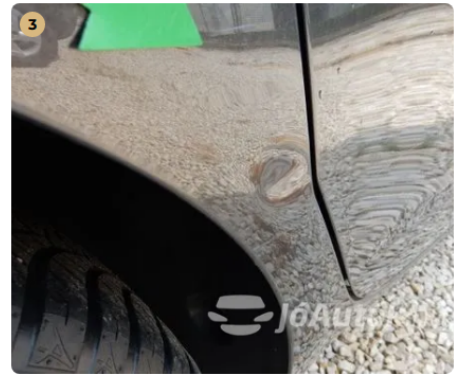
⚠ Horpadás a bal első sárvédőn

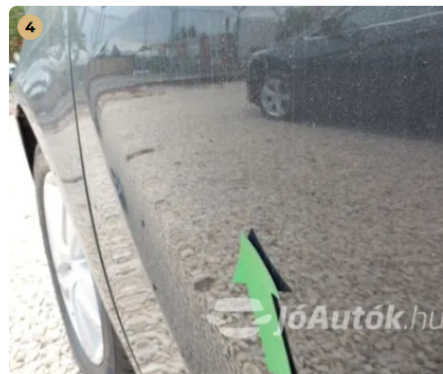
⚠ Apró horpadás a jobb hátsó ajtón

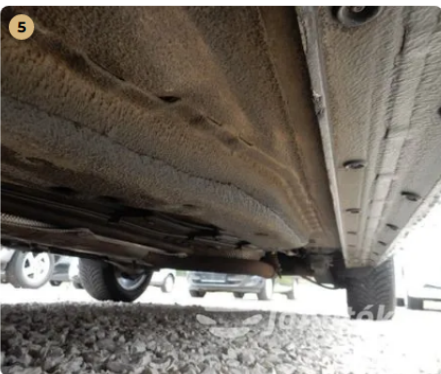
✓ Az autó alja nem sérült nem rohad megfelelő állapotú

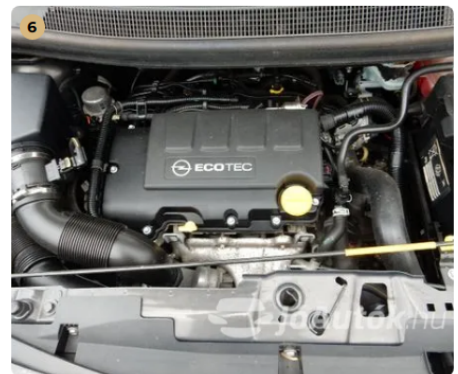
✓ Motortérben olajfolyás nem látható

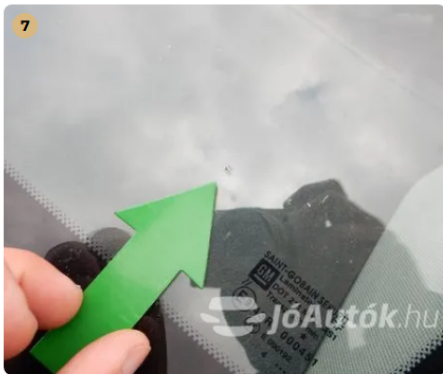
⚠ Apró, nehezen észrevehető kavicsfelverődés
