## Audi A3 A3 Sportback 1.6 TDI Attraction S-tronic 81 kW

## 360 PONTOS ÁTVIZSGÁLÁS EREDMÉNYE

Állapotfelmérés dátuma	2024. 03. 19.	Állapotfelmérő cég neve	Net Mobilitas Zrt.
Székhely	1055 Budapest, Honvéd utca 20. Adószám		25575251-2-41.

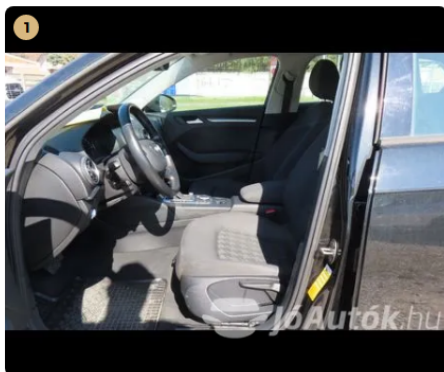
#### ✓ belső kárpitozás

korához képest kitűnő állapotban

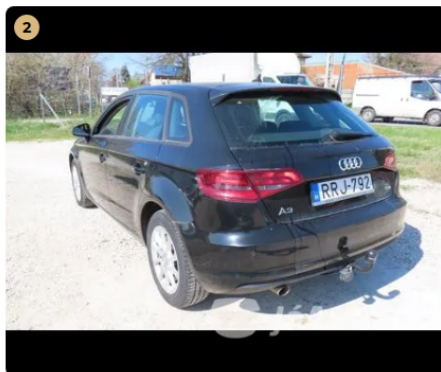
#### ✓ vonóhorog

hasznos extra

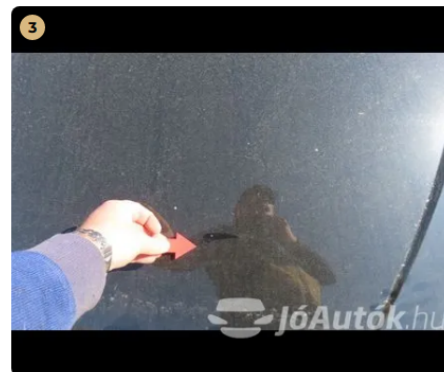
#### ⚠ motorháztetőn

apró kavics sérülések

Megjegyzés: a fém alkatrészek fényezésén „fémig áthatolt” esztétikai sérülések javítása a későbbi korrodálódás elkerülése érdekében javasolt. Egyszerű kavicsfelverődések javítása újrafényezés helyett festék boltban kapható ecsetelővel javasolt.

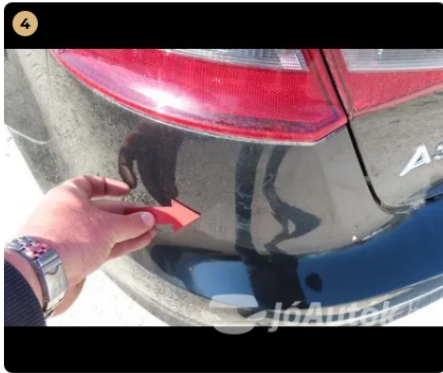
### ! hátsó vészharító

fénysérülések, apró karcok

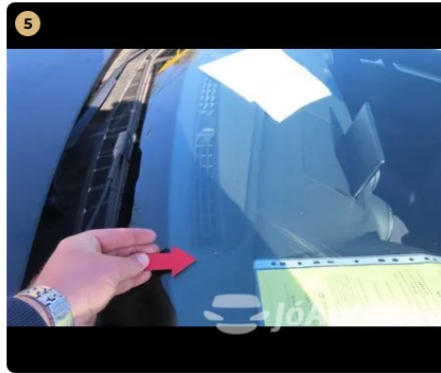
### ! első szélvédőn

apró kavics sérülések

Ha látótérben kívül van, annak javítása nem kötelező, de megfontolandó a későbbi problémák elkerülése érdekében (egy kavics felverődés a javítás hiányában tovább repedhet a látótérbe).
