Mazda CX-5 CX-5 2.2 CD Revolution Top AWD Aut. 135 kW

360 PONTOS ÁTVIZSGÁLÁS EREDMÉNYE

Állapotfelmérés dátuma	2024. 03. 12.	Állapotfelmérő cég neve	Net Mobilitás Zrt.
Székhely	1055 Budapest, Honvéd utca 20. Adószám		25575251-2-41.

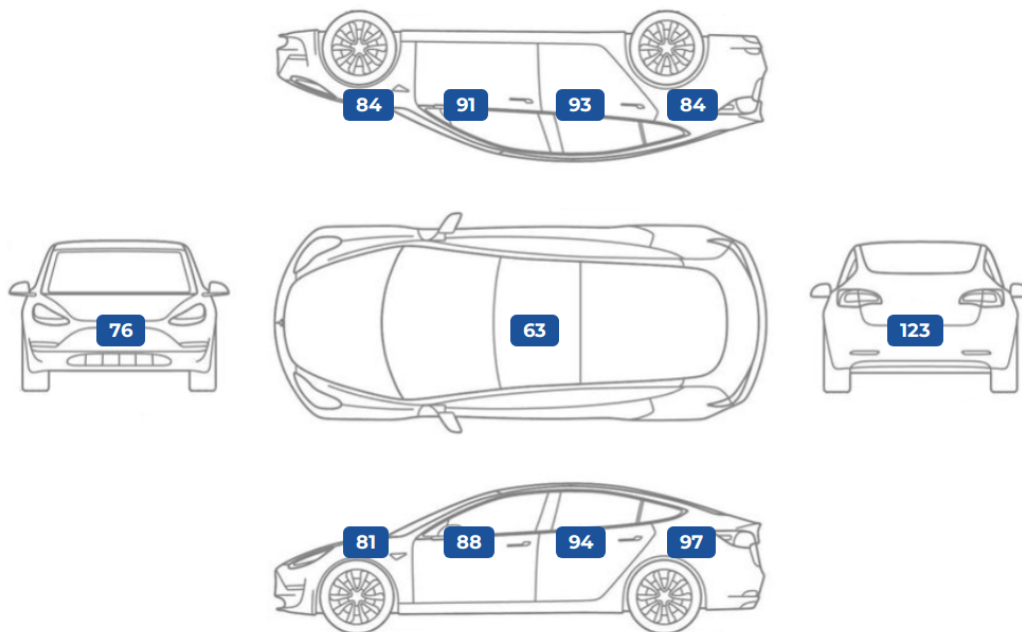
Karosszéria festékvastagság (mikrométerben)

Utascella és gyűrődő zónák	Szerkezeti sérülésre utaló nyomok nem láthatóak
Futómű	Korának és futásának megfelelő
Kormánymű	Korának és futásának megfelelő
Fékrendszer	Korának és futásának megfelelő
Gumiabroncsok	Átlagos állapot

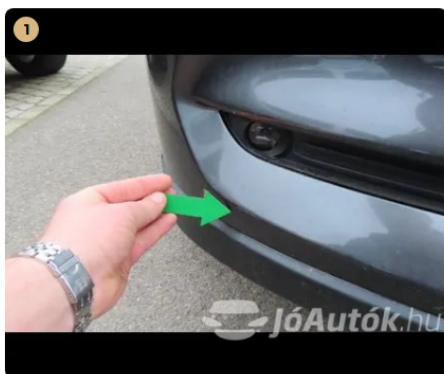
⚠ első vészháritó
apró kavics sérülések

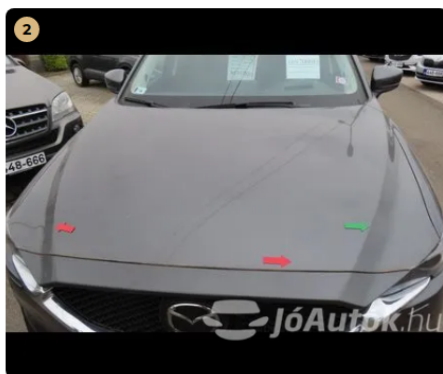
⚠ motorháztető
kavics sérülések

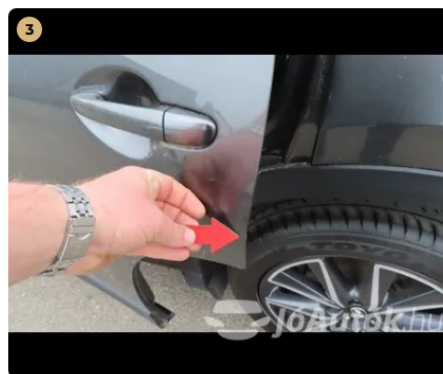
⚠ bal hátsó ajtó
fény sérülés
