Kia Rio Rio 1.2 DPI Silver Vision 62 kW

Évjárat
2022. 06.Teljesítmény
62 kW (84LE)Kilométeróra állás
59 189 kmÜzemanyag
BenzinSebességváltó
Manuális / kézi

360 PONTOS ÁTVIZSGÁLÁS EREDMÉNYE

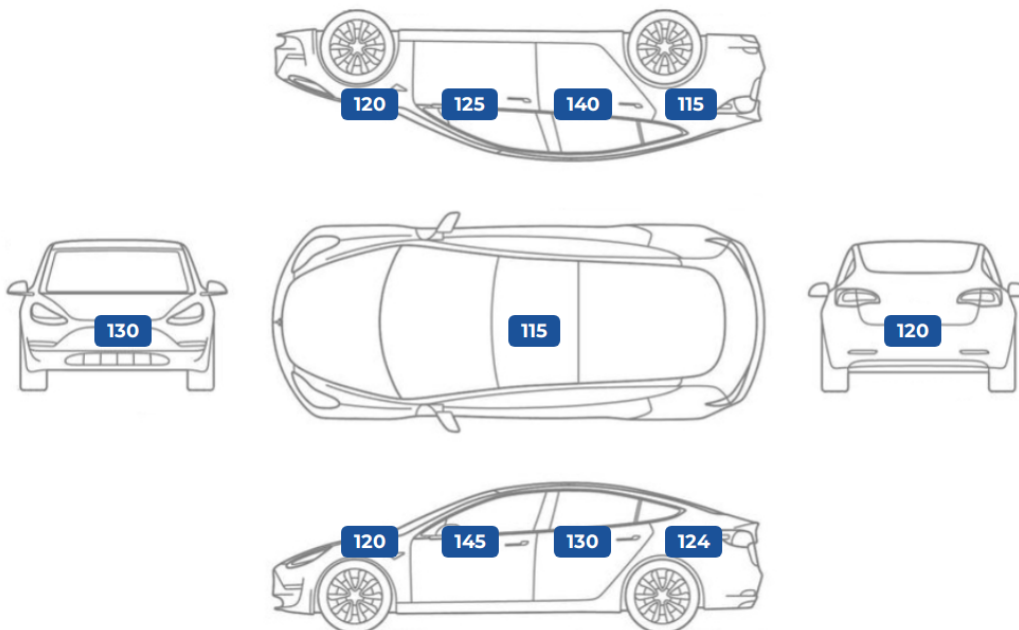
Karosszéria festékvastagság (mikrométerben)

Az elvárhatónál jobb állapotban van.. A karosszériaelemek csavarjain megbontás jele nem látszik. A látható karcok polírozással korrigálhatóak. A festékmérés során eltérő mértéket nem találtam. Az autó karosszéria elemein javítások nyomai nem láthatók.

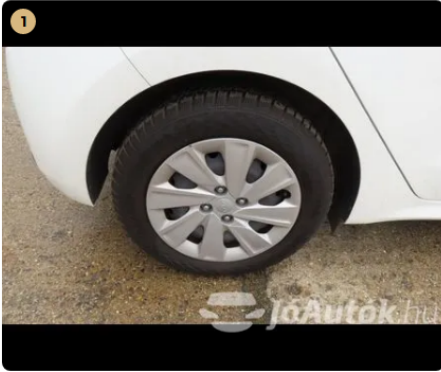
✓ **gumiabroncsok**
újszerű állapotúak

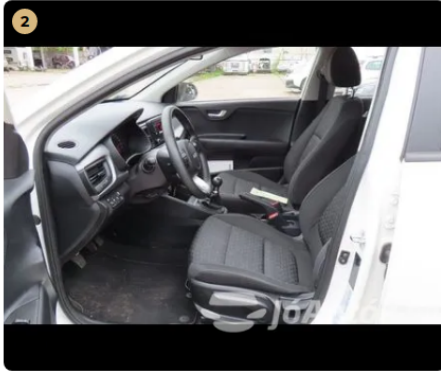
✓ **belső kárpitozás**
megkímélt állapotú, újszerű

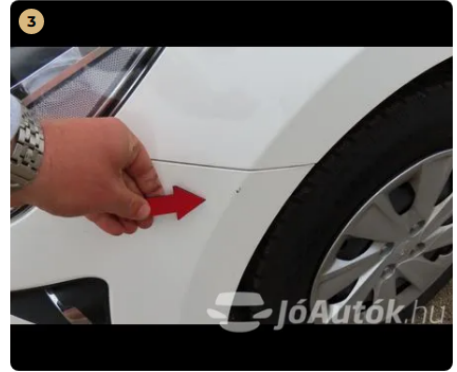
! **első vészháritó**
kavics felverődések

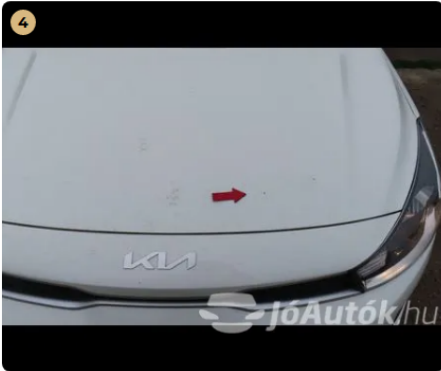
! **motorháztető**

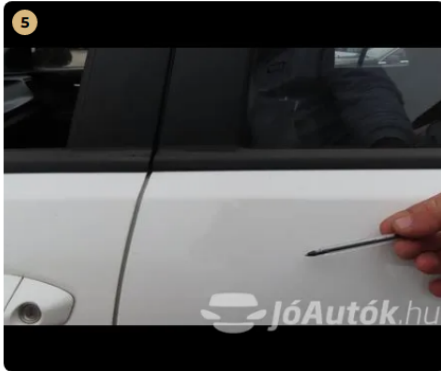
! **bal hátsó ajtón**

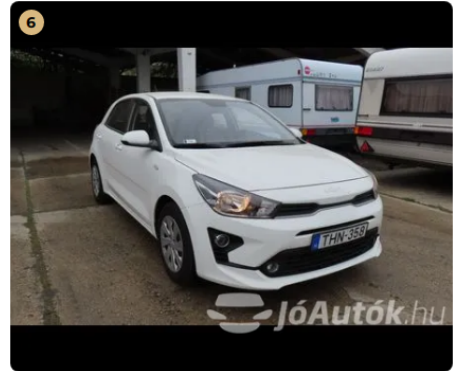
✓ **jármű fényezése**
