Toyota Auris Touring Sports Egyéb 73 kW

Évjárat
2017. 07.Teljesítmény
73 kW (100LE)Kilométeróra állás
163 975 kmÜzemanyag
Hibrid (benzin)Sebességváltó
Fokozatmentes automat...

360 PONTOS ÁTVIZSGÁLÁS EREDMÉNYE

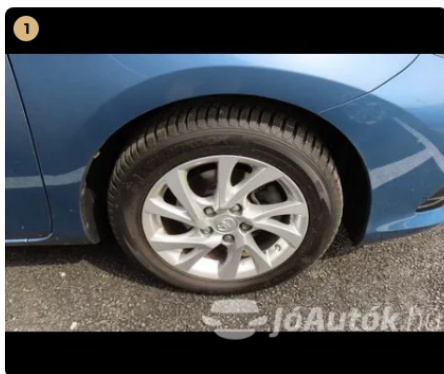
✓ **gumiabroncsok**
kiváló állapotban

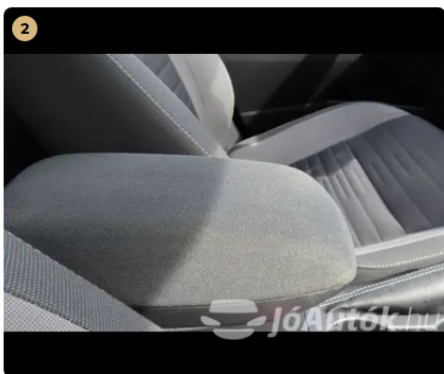
⚠ **középső kartámasz**
enyhén szennyezett

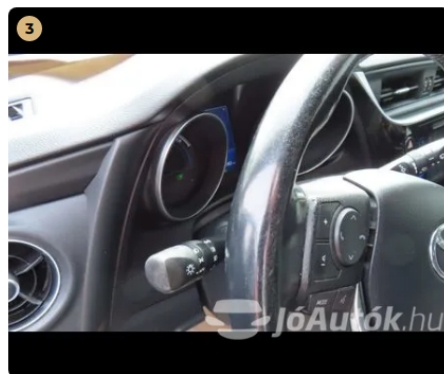
⚠ **kormány**
enyhén kopott

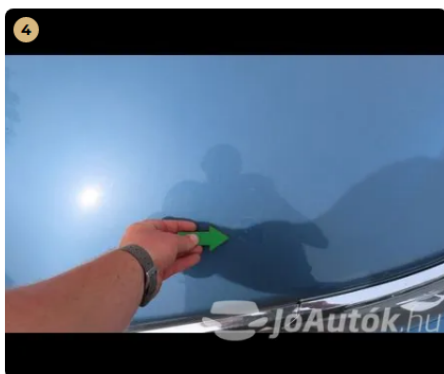
⚠ **motorháztető**
apró kavics sérülések

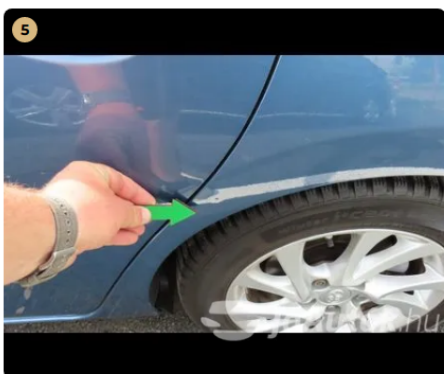
⚠ **bal hátsó sárvédő**
apró horpadás

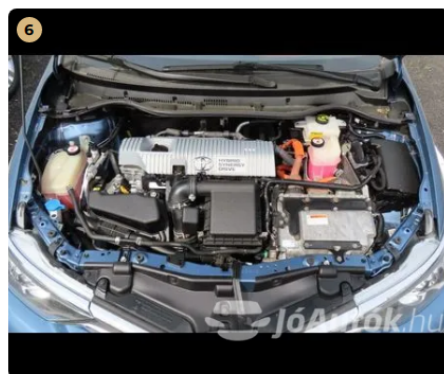
✓ **motor és motortér**
megkímélt állapotban
