Opel Crossland Crossland X 1.2 T Start-Stop Enjoy 81 kW

Évjárat 2020. 02.	Teljesítmény 81 kW (110LE)	Kilométeróra állás 30 052 km	Üzemanyag Benzin	Sebességváltó Manuális/kézi
-----------------------------	--------------------------------------	--	----------------------------	---------------------------------------

360 PONTOS ÁTVIZSGÁLÁS EREDMÉNYE

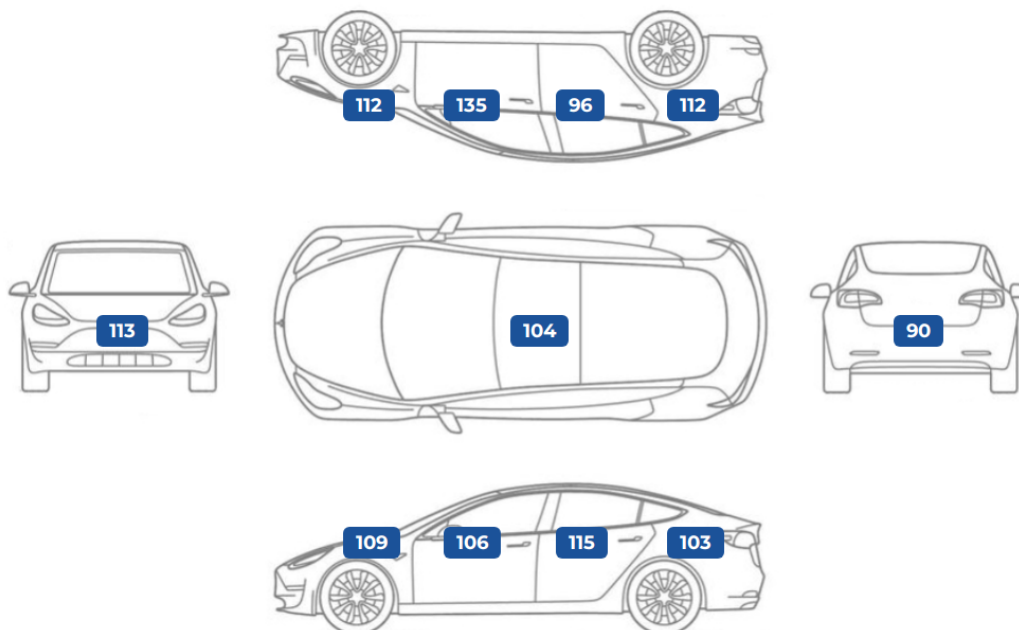
Karosszéria festékvastagság (mikrométerben)

Külső karosszéria elemek:	Korának és futásának megfelelő. A festékmérés során eltérő mértéket nem találtam. A karosszériaelemek csavarjain megbontás jele nem látszik.	
Kárpitozás és belső burkolatok:	Korának és futásának megfelelő. Az autó utastere újszerű, kopás mentes, újautó illat érezhető.	4
Felnik:	Futásának megfelelő. Könnyűfém felni gyári.

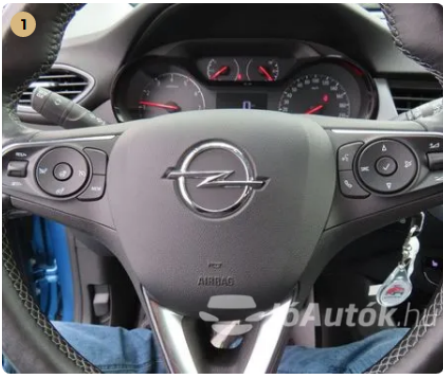
multikormány

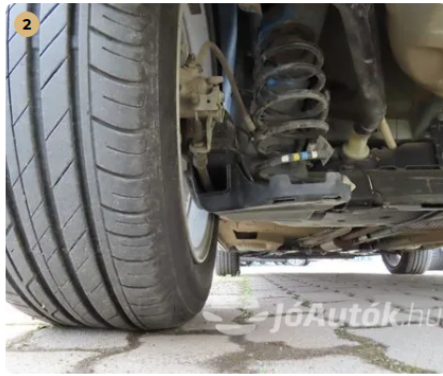
száraz lengéscsillapítók

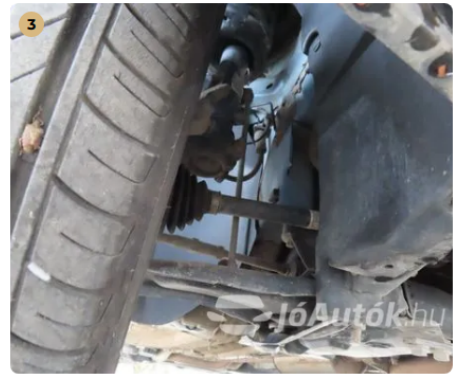
porszáraz féltengelyek

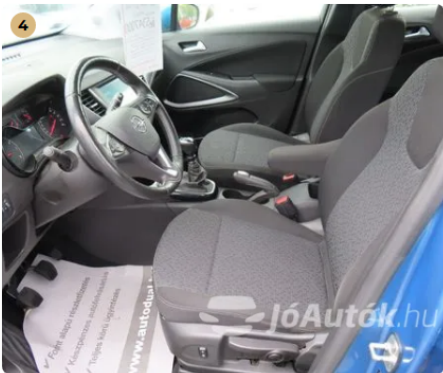
újszerű belső

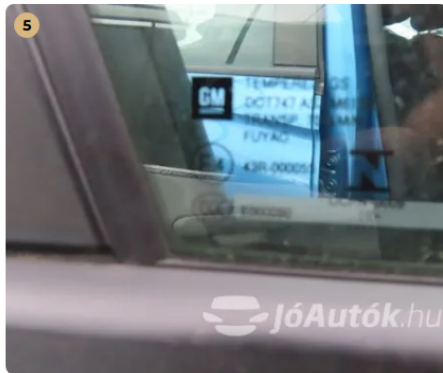
gyári üvegek

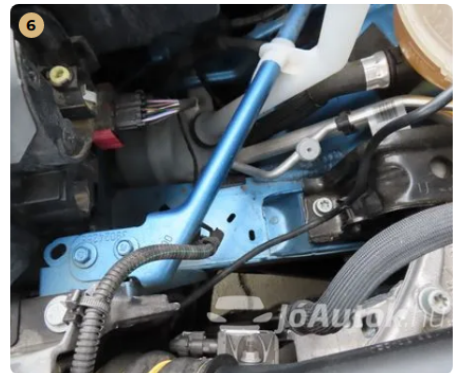
sérülésmentes nyúlványok

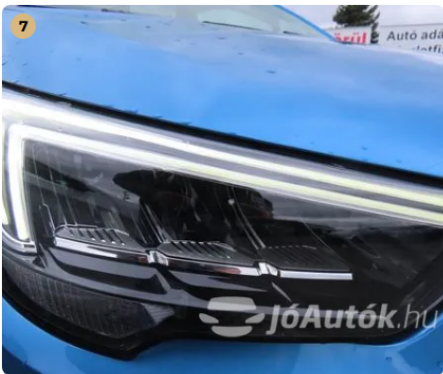
led lámpa

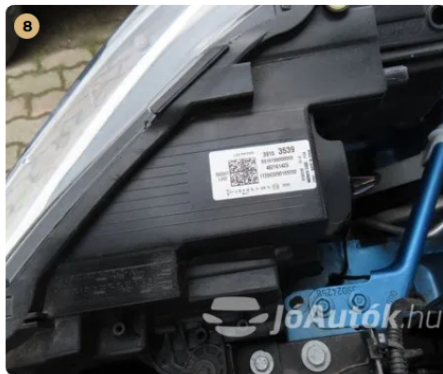
gyári lámpák
