Mercedes-Benz Vito Vito 111 BlueTec Tourer Pro L 84 kW

Gyártási év:	2017. 12.	Első forgalomba helyezés:	-
Első hazai forgalomba helyezés:	-	Műszaki érvényes:	2025. 09.
Alvázsám:	WDF4477031322281	Rendszám:	PLP516
Szín:	white	Szervízkönyv:	-
Gyári kulcsok:	2 db	Másolt kulcsok:	- db

360 PONTOS ÁTVIZSGÁLÁS EREDMÉNYE

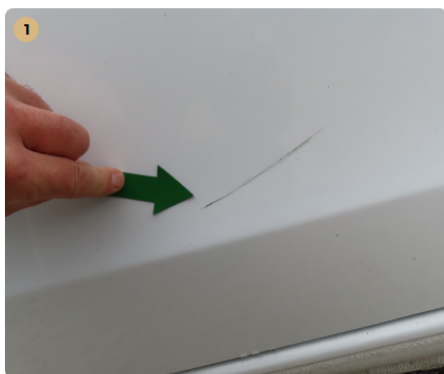
! Jobb első ajtó

karc
