Nissan Micra Micra 1.5 dCi N-Connecta 66 kW

Évjárat
2018. 04.Teljesítmény
66 kW (90LE)Kilométeróra állás
165 687 kmÜzemanyag
DízelSebességváltó
Manuális/kézi

360 PONTOS ÁTVIZSGÁLÁS EREDMÉNYE

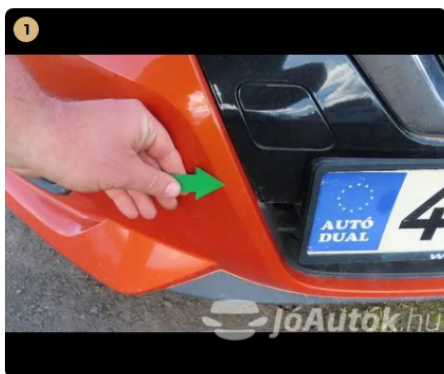
! első vészháritó

apró kavics sérülések

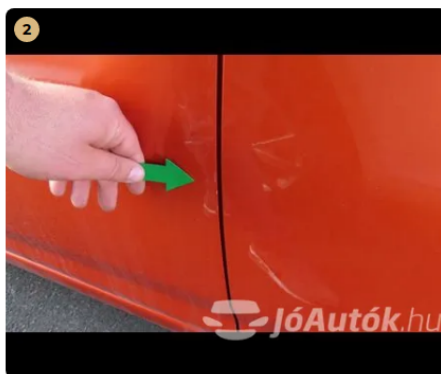
! bal első ajtó

fénysérülés

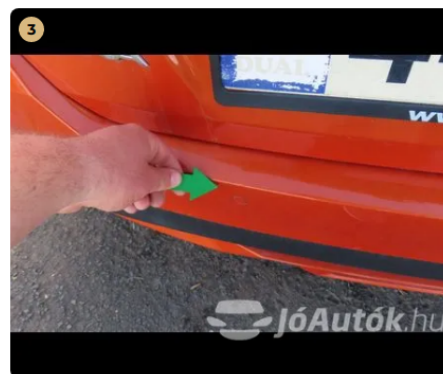
! hátsó vészháritó

karcos
